**Об утверждении предмета охраны  
объекта культурного наследия федерального значения  
«Церковь Преображения Господня»**

Предмет охраны  
объекта культурного наследия федерального значения  
«Церковь Преображения Господня», расположенного по адресу:  
Санкт-Петербург, Инструментальная улица, дом 3а, литера А

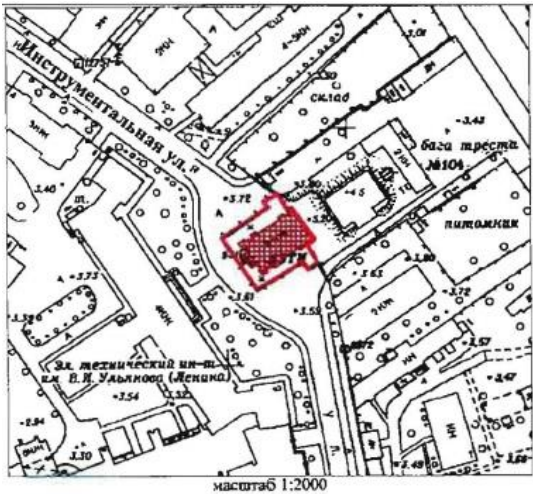
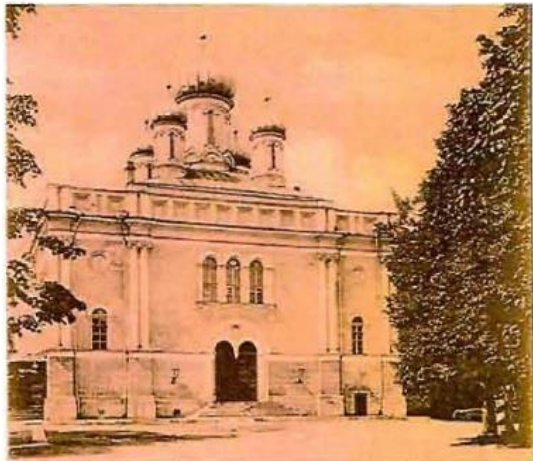
| №<br>пп | Видовая<br>принадлежность<br>предмета охраны | Предмет охраны | Фотофиксация |
|---|---|---|---|
| 1 | Объемно-пространственное решение: | <p>исторические габариты и конфигурация бесстолпного, прямоугольного в плане храма, решенного в виде четверика, увенчанного пятью главами;*</p> <p>*главы утрачены в 1930-е гг.;</p> <p>исторические габариты и оформление пятиглавия;</p> <p>истерическая конфигурация четырехскатной кровли;*</p> <p>*здесь и далее под историческим понимается облик храма на период второй половины XIX – начала XX в. (см. сохранившуюся иконографию);</p> | <p>масштаб 1:2000</p> <p>Вид церкви Спасо-Преображения (Алт[арский] ос[тров]), почтовая открытка издательства "Richard". СПб, между 1920 и 1904 гг.</p> |

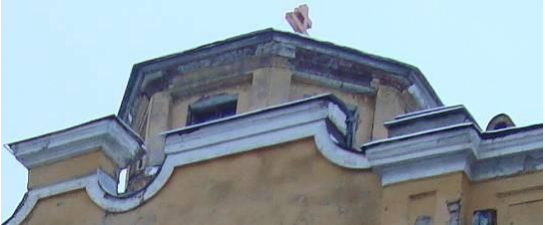
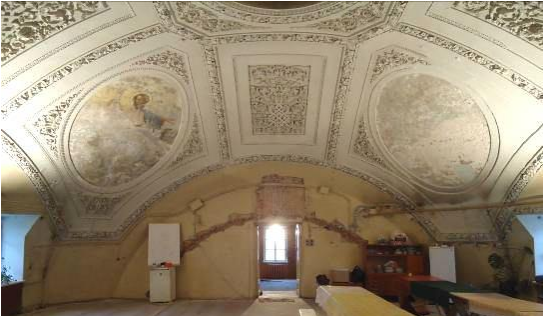
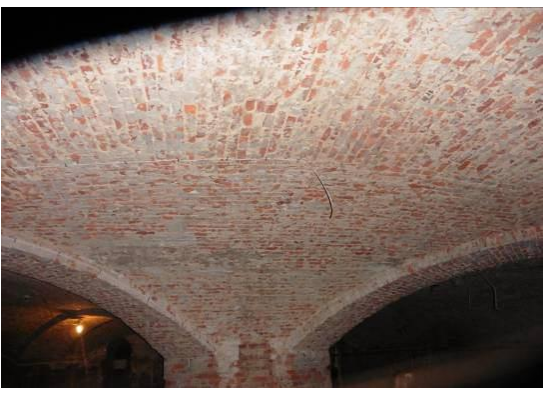
| 2 | Конструктивная система здания: | <p>исторические наружные и внутренние капитальные стены (кирпичные);</p> <p>историческое основание светового барабана центральной главы;</p> <p>сводчатые кирпичные перекрытия, в том числе:</p> <p>парусный свод над основным объемом храма (в настоящее время разделенным на несколько этажей) – габариты, исторические отметки;</p> <p>сводчатое перекрытие подвала с центральным опорным восьмигранным столбом – габариты, исторические отметки;</p> | |

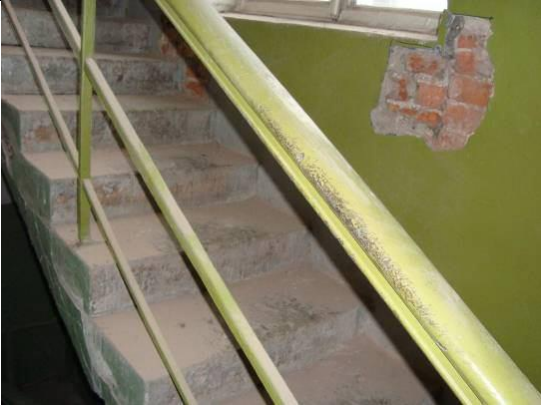
| | | <p>историческая лестница в несохранившуюся ризницу над алтарем – габариты, материал ступеней (лещадная плита);</p> | |

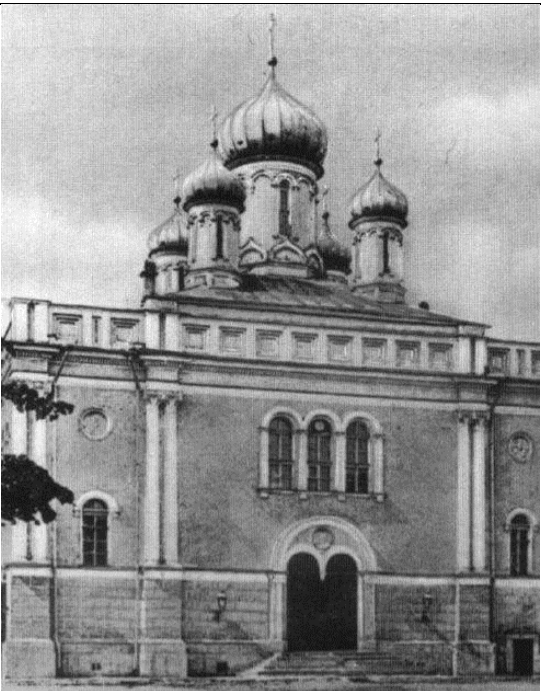
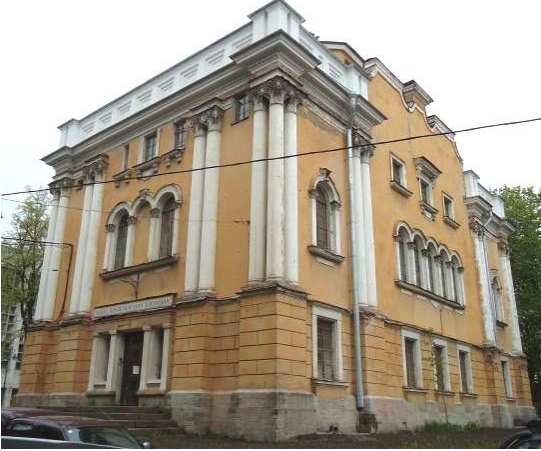
| 4 | Архитектурно-художественное решение фасадов: | <p>архитектурно-художественное решение фасадов по проекту архитектора К.А. Тона, включая:</p> <p>материал и характер отделки фасада (окрашенная штукатурка);</p> <p>аттиковая стенка (в 1930-е гг. преобразована в разорванный фронтон, в настоящее время частично раскрыта);</p> <p>полуколонны стилизованного коринфского ордера;</p> <p>профилированный карниз над капителями колонн (сохранился фрагментарно);</p> <p>исторический материал (дерево), рисунок расстекловки и цвет оконных заполнений;</p> <p>исторический материал (дерево), рисунок и цвет дверных заполнений;</p> | <p>Вид церкви Спасо-Преображения, фрагмент фотографии. СПб, между 1900 и 1903 гг., <a href="https://pastvu.com">https://pastvu.com</a></p> |

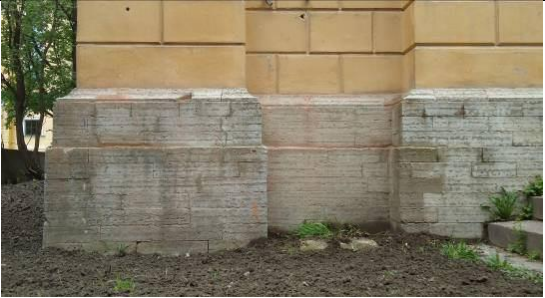
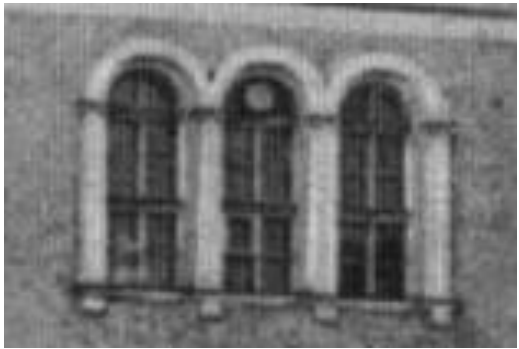
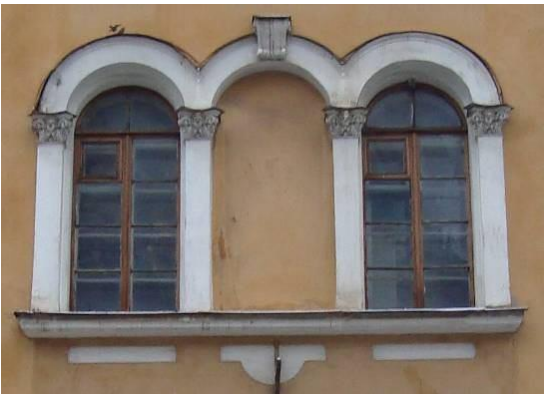
| | | <p>известняковый цоколь;</p> <p>гранитное крыльцо западного фасада;</p> <p>историческое местонахождение, габариты и облик крылец южного и северного фасада;</p> <p>квадровый руст (уровень первого этажа);</p> <p>междуэтажная тяга;</p> <p>историческое местонахождение и габариты оконных проемов;</p> <p>исторические открытые проемы звонницы на западном фасаде (см. иконографию второй половины XIX в.);</p> | <p>Фрагмент западного фасада церкви Спасо-Преображения. СПб, между 1900 и 1903 гг., <a href="https://pastvu.com">https://pastvu.com</a></p> |

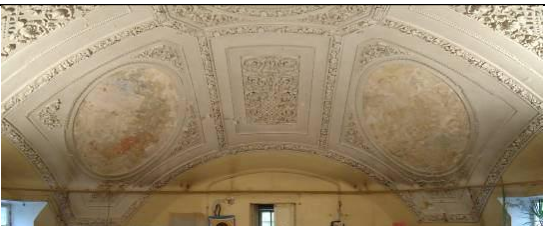
| 6 | Декоративно-художественная отделка интерьеров: | <p>историческое художественное решение интерьера церкви по проекту К.А. Тона, включая:</p> | |

композицию монументального живописного оформления по эскизу К.П. Брюллова;

исторический облик иконостаса;

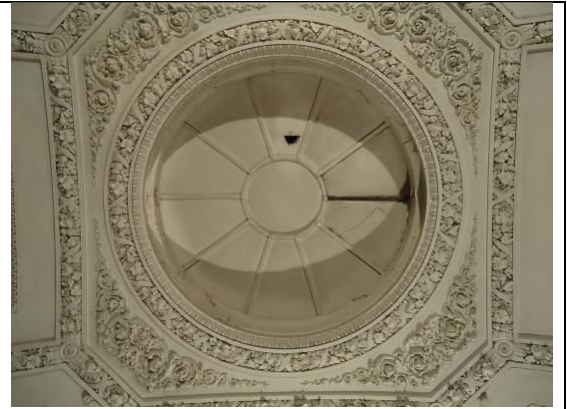
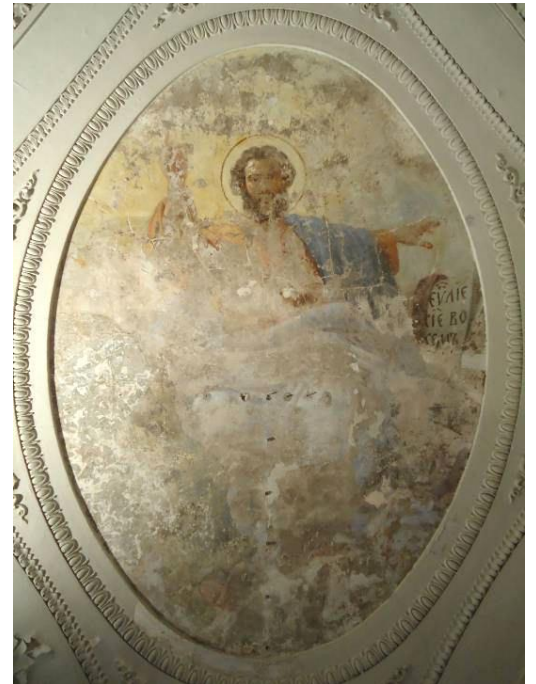
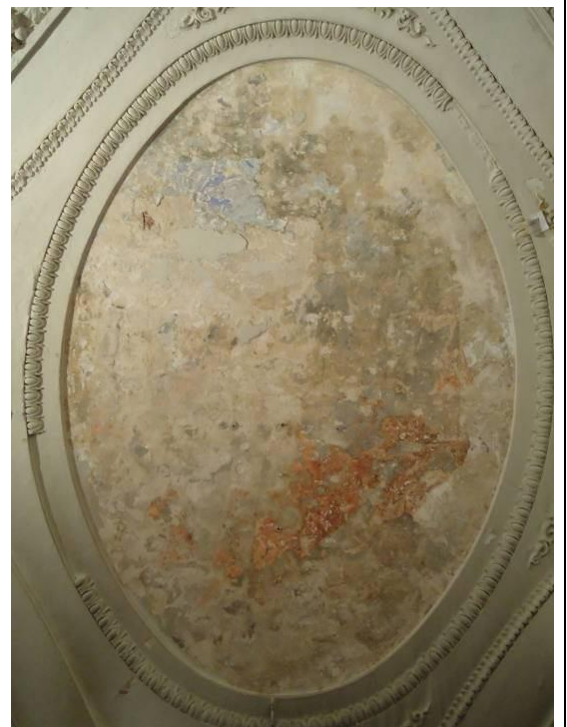
Евангелист Марк

раскрытые фрагменты первоначальной монументальной живописи с изображением евангелистов в овальных, обрамленных лепными иониками медальонах в парусах свода – масло по штукатурке (художник К.П. Брюллов);

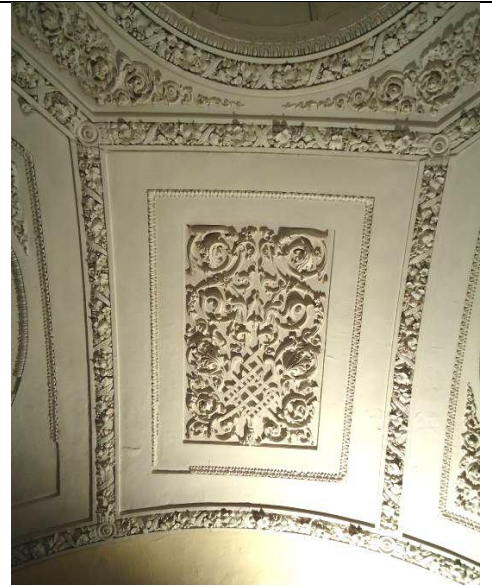
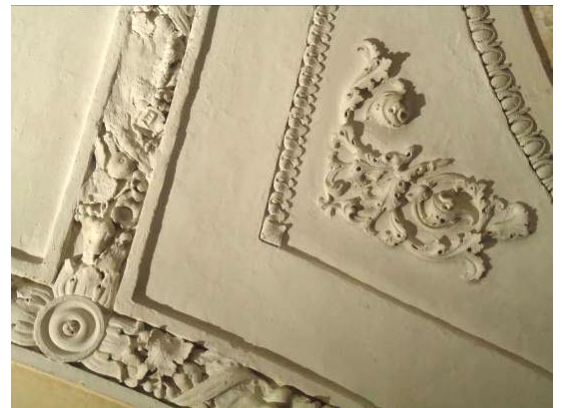
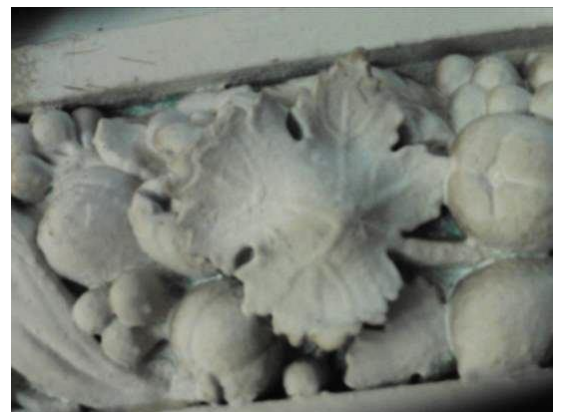
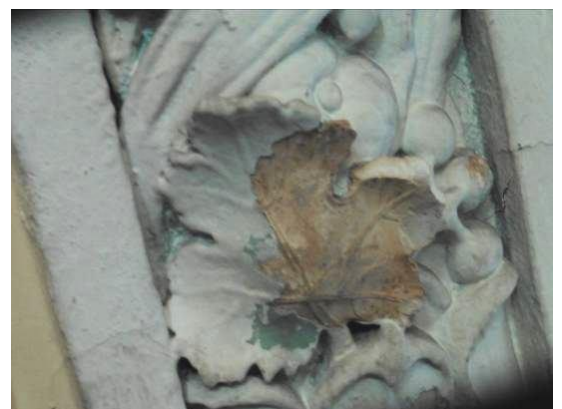
историческое оформление сводчатого перекрытия лепными гирляндами, лентами, гладкими розетками, плетенками, завитками из побегов аканта с фрагментарным золочением;

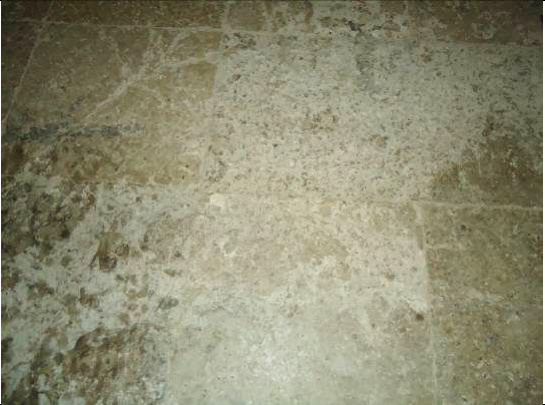
| | | историческое оформление пола в притворе – материал (лещадная плита); | |
