**Об утверждении предмета охраны  
выявленного объекта культурного наследия  
«Дом волостного правления»**

Предмет охраны выявленного объекта культурного наследия «Дом волостного правления», расположенного по адресу: Санкт–Петербург, поселок Усть-Ижора, Шлиссельбургское шоссе, дом 50, литера А

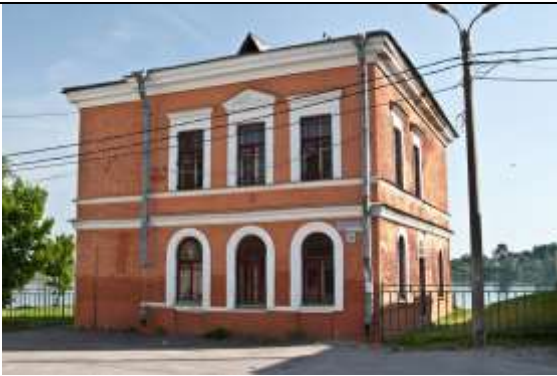
| № п.п. | Видовая принадлежность предмета охраны | Предмет охраны | Фотофиксация |
|---|---|---|---|
| 1 | Объемно-пространственное решение: | <p>визуальные связи с акваторией реки Невы;</p> <p>габариты и конфигурация двухэтажного Г-образного* в плане здания на подвале;</p> <p>исторические высотные отметки, конфигурация, габариты и материал покрытия вальмовой крыши со слуховыми окнами и трубой;</p> <p>*Г-образную в плане конфигурацию здание приобрело после пристройки лестничного ризалита в 1950-х годах.</p> | |

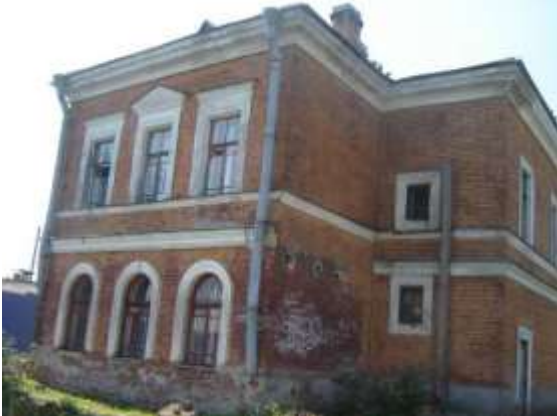
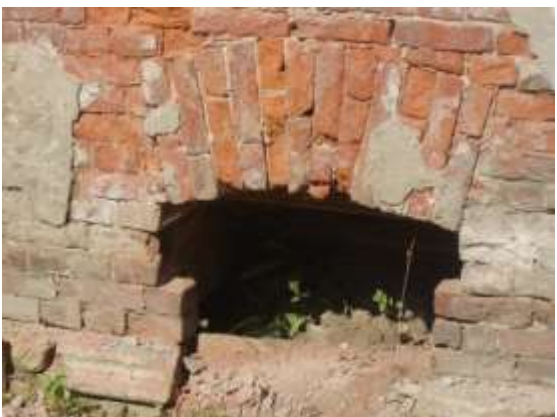
| № п.п. | Видовая принадлежность предмета охраны | Предмет охраны | Фотофиксация |
|---|---|---|---|
| 2 | Конструктивная система здания: | <p>исторические наружные и внутренние капитальные стены — материал (кирпич);</p> <p>отметки исторических межэтажных перекрытий;</p> <p>прямые и полуциркульные перемычки оконных и дверных проемов;</p> <p>лучковые перемычки оконных проемов подвала.</p> | |

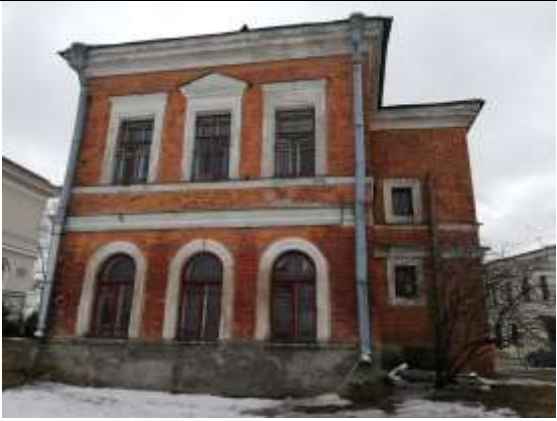
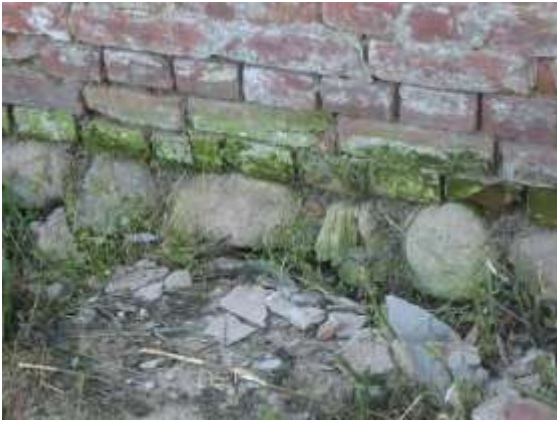
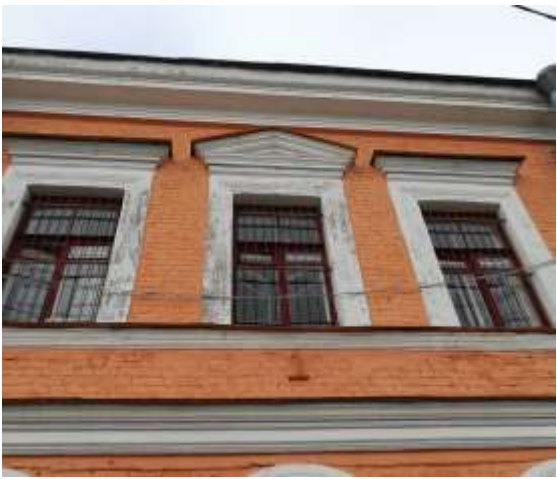
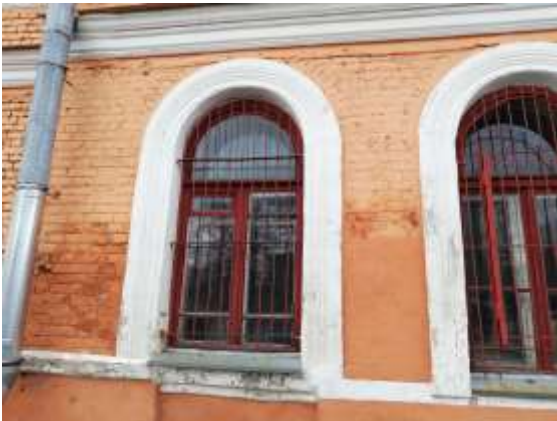
| 3 | <p>Архитектурно-художественное решение фасадов:</p> | <p>материал фасадной поверхности (неоштукатуренный кирпич);</p> <p>облицовка цоколя (известняковая плита, булыжник);</p> <p>исторические дверные и оконные проемы - габариты, конфигурация (прямоугольные, с полуциркульным завершением), декоративное оформление (профилированные наличники, сандрики с профилировкой (прямые, треугольные), колористическое решение), исторический рисунок и материал заполнения (оконные проемы – дерево, стекло);</p> | |

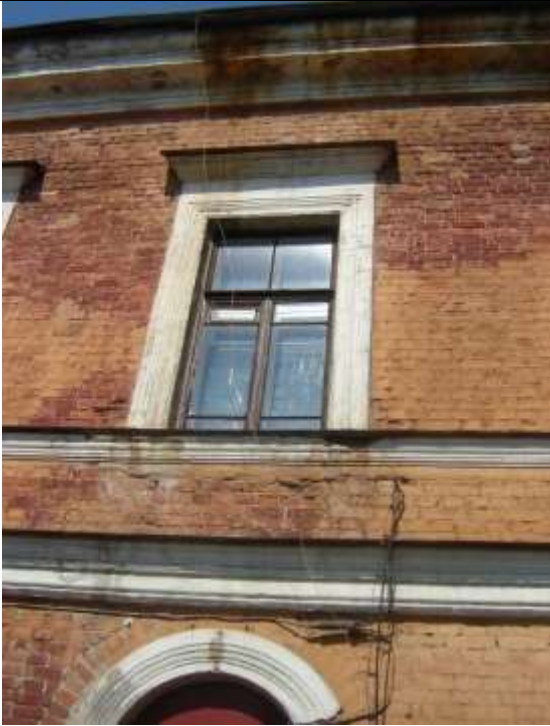
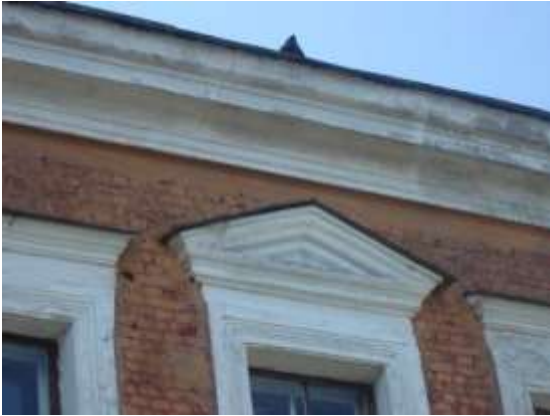
| | | <p>междуэтажные карнизы – местоположение, профиль, исторический материал (штукатурка(?)), колористическое решение;</p> <p>венчающий карниз – профиль, материал (известняковые плиты, штукатурка).</p> | |
