ПРАВИТЕЛЬСТВО САНКТ-ПЕТЕРБУРГА  
КОМИТЕТ ПО ГОСУДАРСТВЕННОМУ КОНТРОЛЮ, ИСПОЛЬЗОВАНИЮ  
И ОХРАНЕ ПАМЯТНИКОВ ИСТОРИИ И КУЛЬТУРЫ  
**РАСПОРЯЖЕНИЕ**

**Об утверждении предмета охраны  
выявленного объекта культурного наследия  
«Дом Шувалова, Гершельмана, Брока, Адельсона, П.Ю. Сюзора»**

Предмет охраны  
выявленного объекта культурного наследия «Дом Шувалова, Гершельмана, Брока, Адельсона,  
П.Ю. Сюзора», расположенного по адресу: Санкт-Петербург, Пушкинская улица, дом 3, литера А  
(Санкт-Петербург, Пушкинская ул., 3)

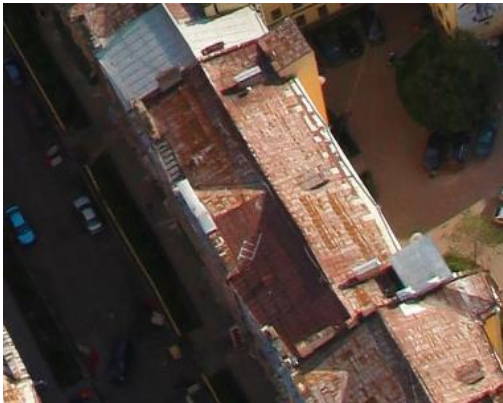
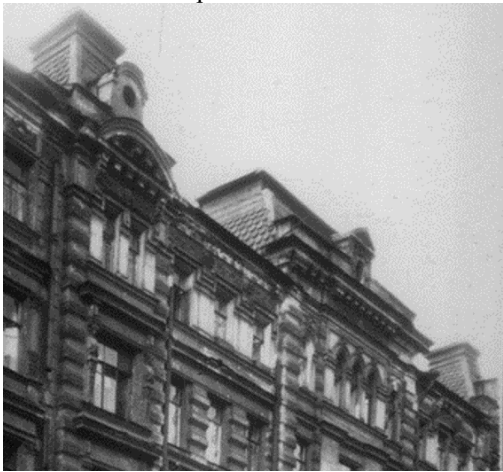
| №<br>пп | Виды предмета<br>охраны | Элементы предмета охраны | Фотофиксация |
|---|---|---|---|
| 1. | Объемно-пространственное решение: | <p>исторические (здесь и далее под термином «исторический» следует понимать состояние объекта на 1917 г.) местоположение, габариты и конфигурация 5-ти этажного здания;</p> <p>исторические конфигурация и габариты крыши с шатрами; высотные отметки конька крыши, материал и характер окрытия кровли (металл; «чешуя» - в окрытии шатров); оштукатуренные дымовые трубы;</p> <p>воротный проезд, его местоположение (лицевой фасад), конфигурация, габариты.</p> | <br><br><br><p style="text-align: center;">чертеж 1898 г.</p> <br><p style="text-align: center;">Фото 1949 г.</p> |

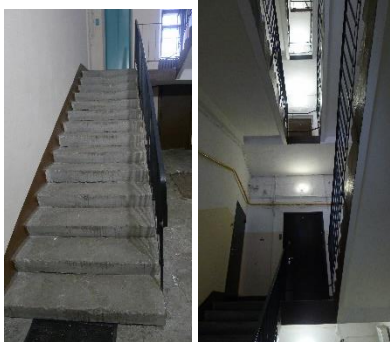
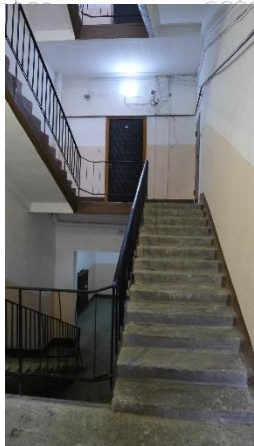
| | | <p>местоположение междуэтажных перекрытий;</p> <p>лестница (1ЛК):<br/>местоположение, габариты, конфигурация, тип (маршевая с поворотными площадками);</p> <p>лестница (2ЛК):<br/>местоположение, габариты, конфигурация, тип (маршевая с поворотными площадками);</p> | |

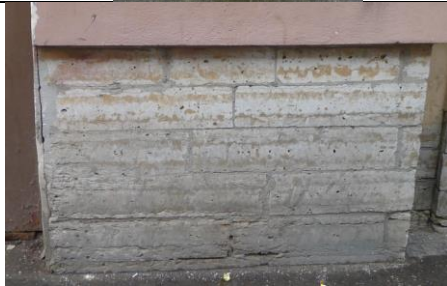
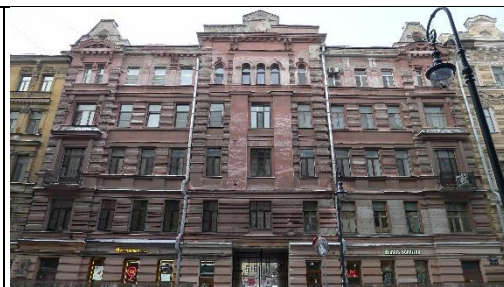
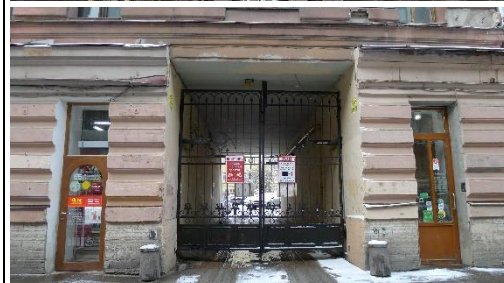
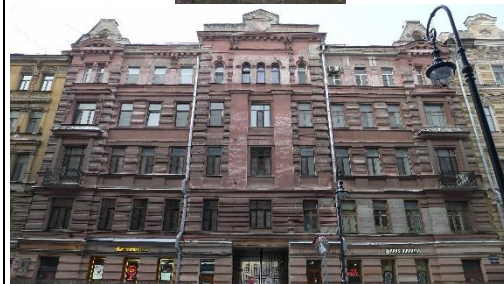
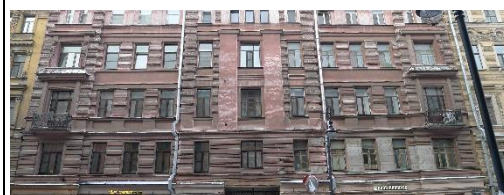
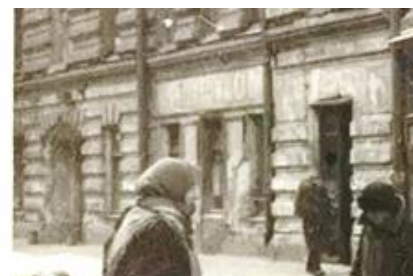
Фото 1942 г.

| 3. | <p>Архитектурно-художественное решение фасадов:</p> | <p>архитектурное решение и декоративное оформление в приемах эклектики;</p> <p><b>лицевой фасад:</b></p> <p>материал и характер оформления цоколя известняк;</p> <p>вид материала и характер отделки фасадов – сочетание гладкой, рустованной и фактурной («под шубу») окрашенной штукатурки;</p> | |

композиция фасада симметричная, центральная часть (в 3 световые оси) и крайние световые оси - раскрепованы, выделены аттиками;

две колесоотбойные тумбы: местоположение (у воротного проезда), материал (гранит), местоположение, габариты, конфигурация, рисунок навершия (круг в центре и расходящиеся от него сегменты);

исторические оконные проемы- местоположение, габариты и конфигурация (прямоугольная, с полуциркулярной перемычкой и окна-люкарны);

единообразие рисунка расстекловки и цветового решения оконных заполнений;

тосканские пилястры вдоль центральной световой оси в уровне 3-4 этажей и в межоконном пространстве 1-го этажа по 2-4 и 8-10 световым осям;

горизонтальные членения фасада в уровне всех этажей: межэтажные карнизы, подоконные карнизы, подоконные ниши в уровне 3-го этажа;

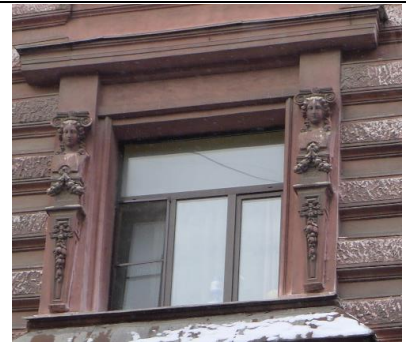
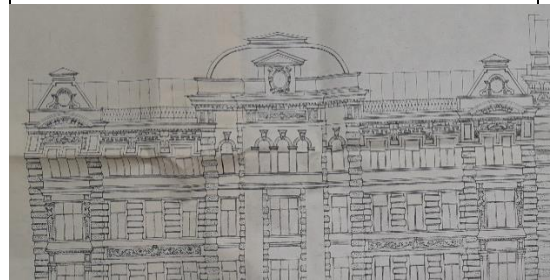
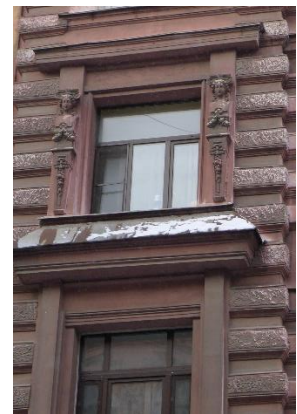
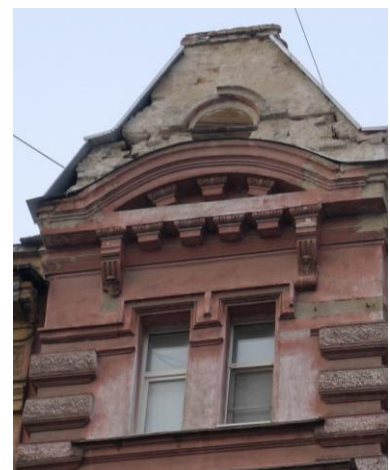
**скульптурный и лепной декор:**  
парные гермы по сторонам окон в  
крайних осях в уровне 4-го этажа;

лепной растительный орнамент в  
подоконном пространстве 4-го этажа по  
2-4 и 8-10 световым осям – исторические  
местоположение, профиль, рисунок;

лепной орнамент над окнами 5-го этажа -  
исторические местоположение, профиль,  
рисунок;

лепные композиции в аттиках -  
исторические местоположение, профиль,  
рисунок;

прямоугольные сандрики по крайним  
световым осям в уровне 3-го и 4-го  
этажей;

оформление оконных проемов 5-го этажа:  
профилированные полуличники – над  
оконными проемами прямоугольной  
конфигурации и архивольты на импостах  
с замковыми камнями с женскими  
маскаронами – над оконными проемами с  
полуциркульными перемычками;

профилированный венчающий карниз на фигурных орнаментированных листьях аканта кронштейнах, с дентикулами, декорированными «овами»; по крайним световым осям, над двойными окнами, над карнизом – лучковые сандрики;
