**Об утверждении предмета охраны  
объекта культурного наследия регионального значения  
«Воронинские бани»**

Предмет охраны

объекта культурного наследия регионального значения «Воронинские бани», 1870–1871 гг., 1897–1898 гг., расположенного по адресу: Санкт-Петербург, наб. реки Мойки, д. 82, литера В

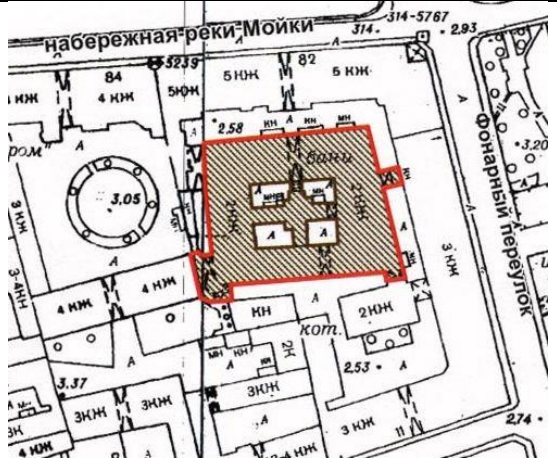
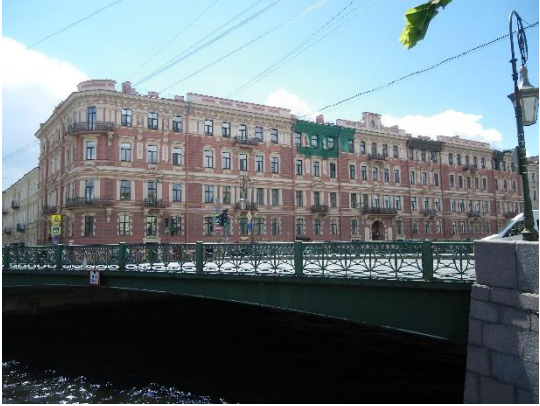
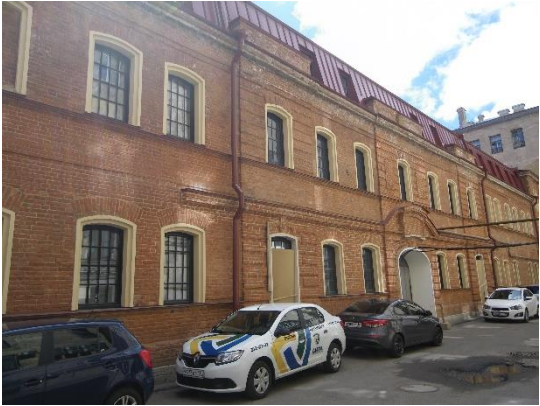
| № п/п | Виды предмета охраны | Элементы предмета охраны | Фотофиксация |
|---|---|---|---|
| 1. | Объемно-пространственное решение: | <p>исторические габариты и конфигурация здания, прямоугольного в плане, расположенного внутри двора здания по адресу: наб. р. Мойки, д. 82, литера А;</p> <p>включая галереи-переходы с воротными проездами западного и юго-восточного фасадов;</p> <p>воротные проезды северного и южного корпусов;</p> <p>объемно-планировочное решение четырех внутренних дворов, включая воротные проезды, соединяющие дворы;</p> | <br><br> |
| | | <p>высотные отметки крыши, материал кровли (листовой металл).</p> | |

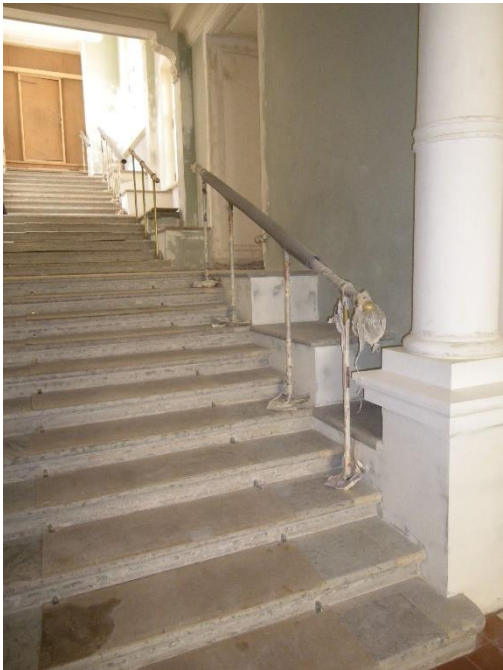
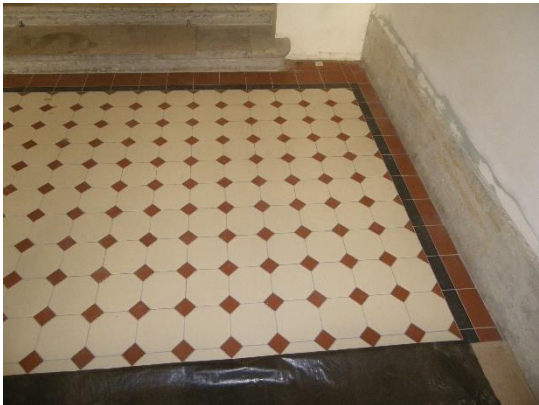
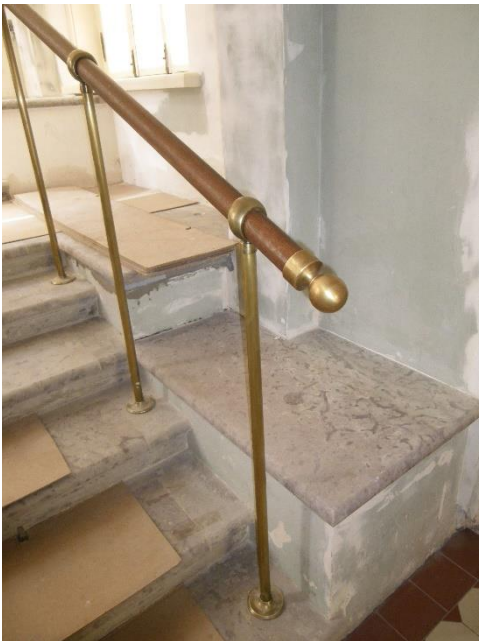
| 2. | Конструктивная система: | <p>исторические наружные и внутренние капитальные стены (кирпичные);</p> <p>историческая парадная лестница — средистенная, маршевая, с между маршевыми площадками, облицованными двуцветной (охра, коричневый) метлахской плиткой* с рисунком «соты» с бордюром, с боковыми устоями с известняковыми плитами*;</p> <p>с ограждением из четырех парных секций, состоящих из латунных вертикальных стоек, на круглых латунных цапфах, завершенных кольцами, и дубовых поручней**, круглых в сечении; поручни завершены латунными набалдашниками*** с шарами;</p> <p>*исторический аналог, установлены при реставрации 2015-17 гг.<br/> **воссозданы по аналогии существующих, в историческом материале в 2015-17 гг.<br/> ***воссозданы по историческим образцам в 2015-17 гг.</p> | |

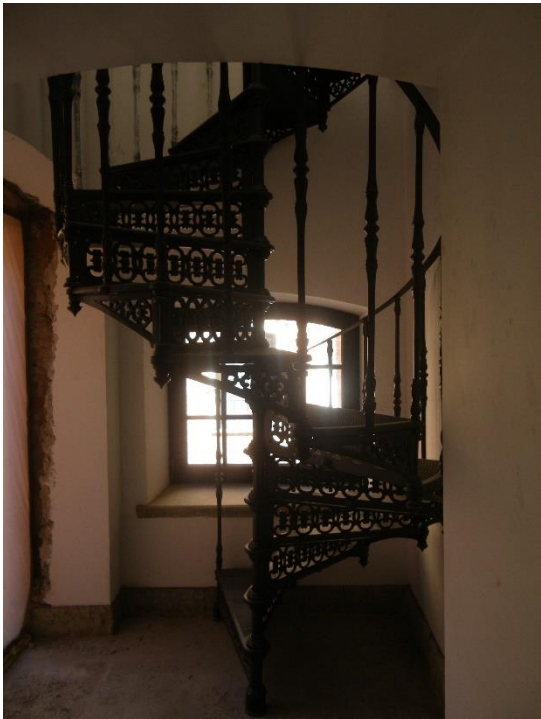
| | | <p>историческая лестница — сегментная, на стержне;</p> <p>чугунная винтовая, на опорном</p> | |

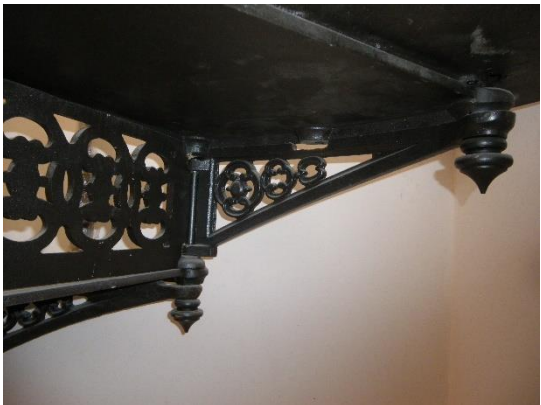
| | | <p>с подступенками на кронштейнах, завершенными конусообразными пирамидками — ажурного литья растительно-геометрического рисунка;</p> | |

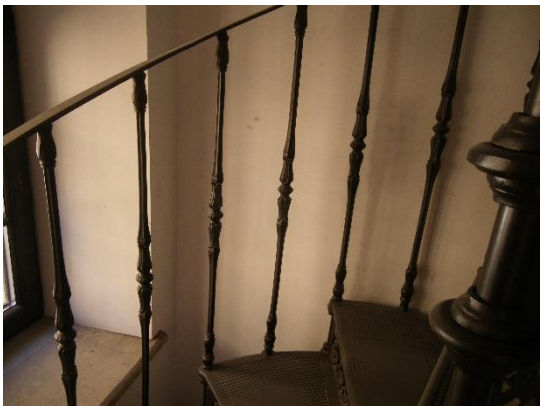
| | | <p>с металлическим ограждением* из вертикальных стоек с перехватами;</p> | |

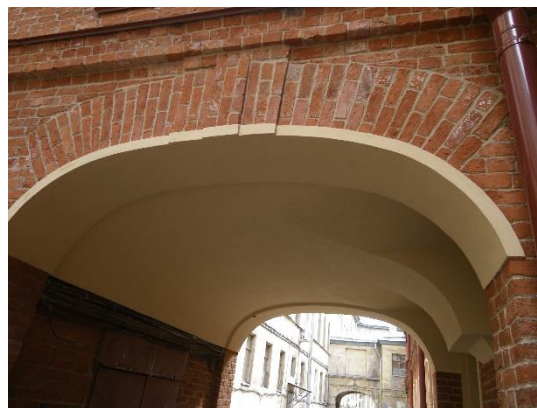
коробовый с распалубками, на подпружных арках – восточной галереи-перехода;

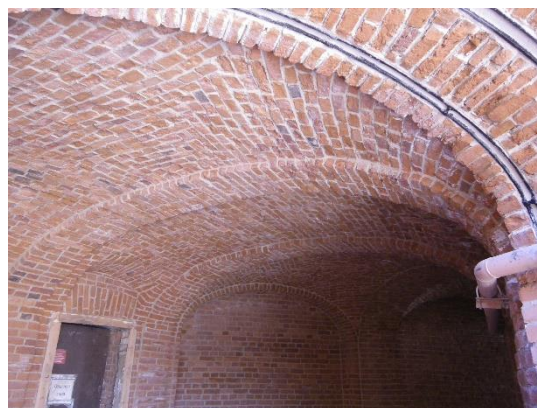
коробовый, на подпружных арках, поворотный – галереи-перехода юго-западного угла фасадов;

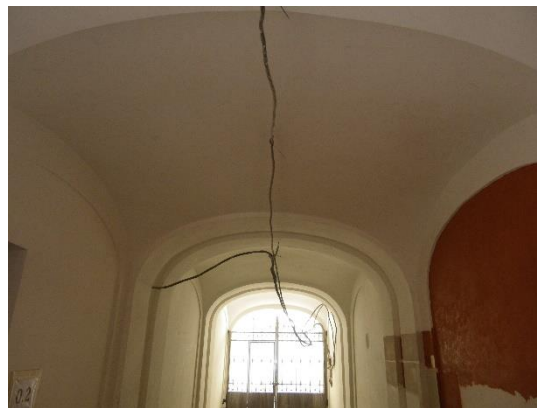
коробовые на подпружных арках – северного и южного корпусов;

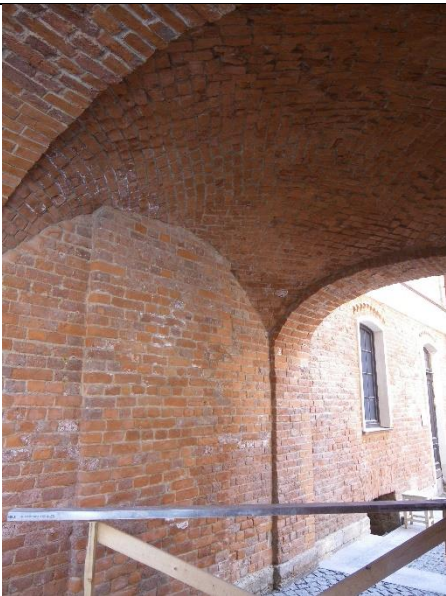
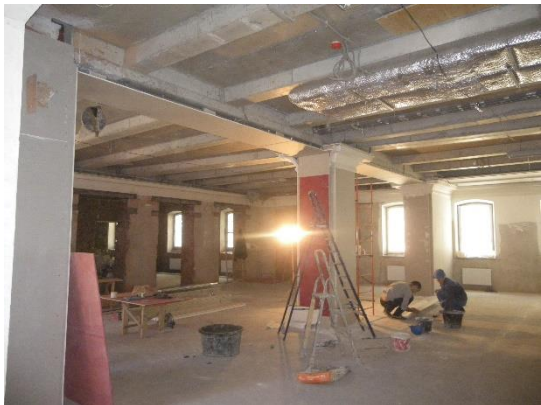
| | | <p>— восточной части поперечного корпуса;</p> <p>опорные пилоны – помещений 1-2-го этажей западного корпуса.</p> | |

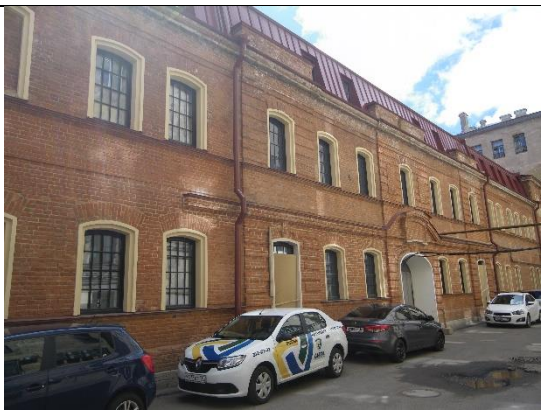
| 4. | Архитектурно-художественное решение фасадов: | <p>внешние фасады: двухэтажные, в приемах «кирпичного стиля»;</p> <p>материал и характер отделки цоколя – известняк;</p> <p>материал и характер отделки фасада – лицевой кирпич; с оштукатуренными декоративными элементами*;</p> <p>*оштукатурены при реставрации фасадов в 2013-15 гг.</p> | |

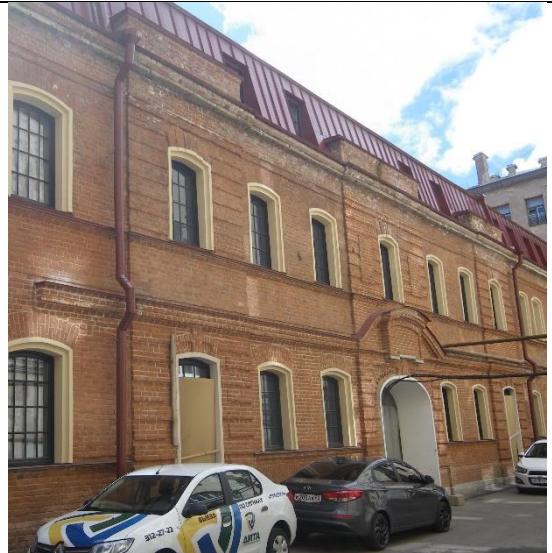
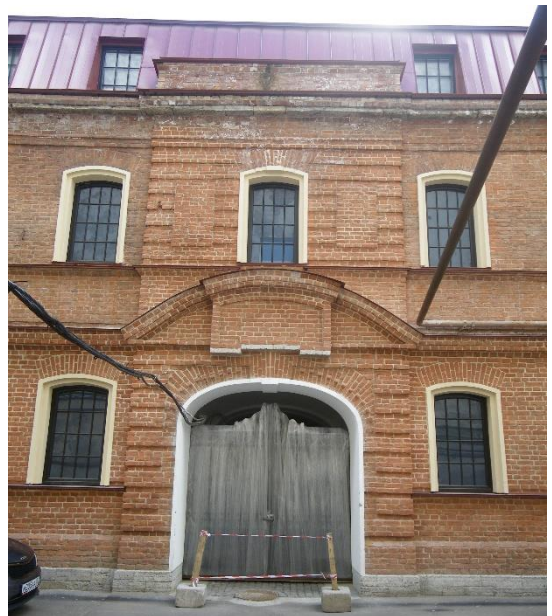
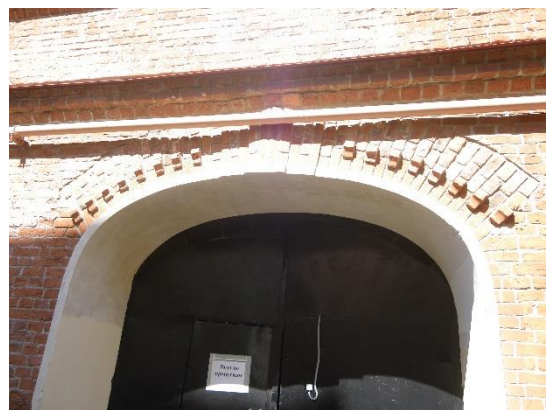
раскреповки северного фасада – местоположение, габариты, конфигурация, оформление (рустованные лопатки);

рустованные лопатки – в оформлении углов и осей фасадов – в уровне 1-2-го этажей;

воротные проезды – местоположение (северный и южный фасады), габариты, конфигурация (с коробовым завершением), оформление (рамочные наличники, замковые камни, лучковые переемы со стилизованными кронштейнами);

северный проезд расположен в центральной раскреповке, с лучковым фронтоном и фигурной деталью с карнизом криволинейной формы;

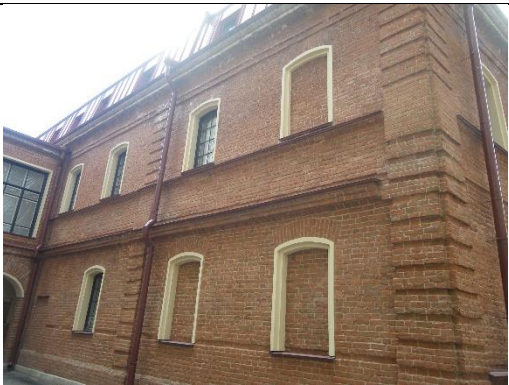
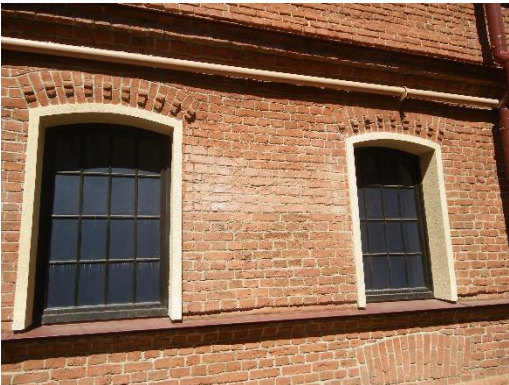
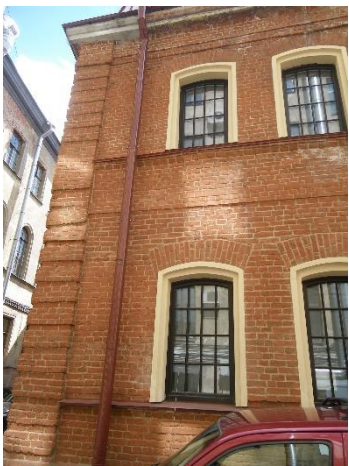
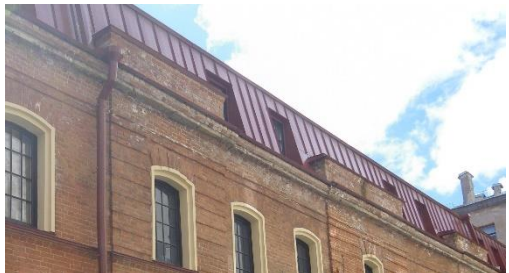
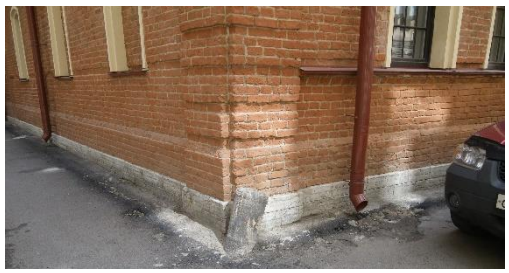
| | | <p>исторические оконные и дверные проемы – местоположение, габариты, конфигурация (с лучковым завершением);</p> <p>исторический рисунок и цвет (чугуна) оконных заполнений;</p> <p>оформление оконных проемов – рамочные наличники, лучковые перемычки, в том числе со стилизованными кронштейнами – в уровне 1-2-го этажей;</p> <p>профилированные междуэтажные тяги и подоконные карнизы, в том числе окрытые металлом;</p> <p>профилированный венчающий раскрепованный карниз;</p> <p>аттики (3) – местоположение (в завершении раскреповок), габариты, конфигурация (прямоугольные в плане);</p> <p>колесоотбойная тумба – местоположение (северо-восточный угол), габариты, конфигурация, материал (гранит);</p> | |

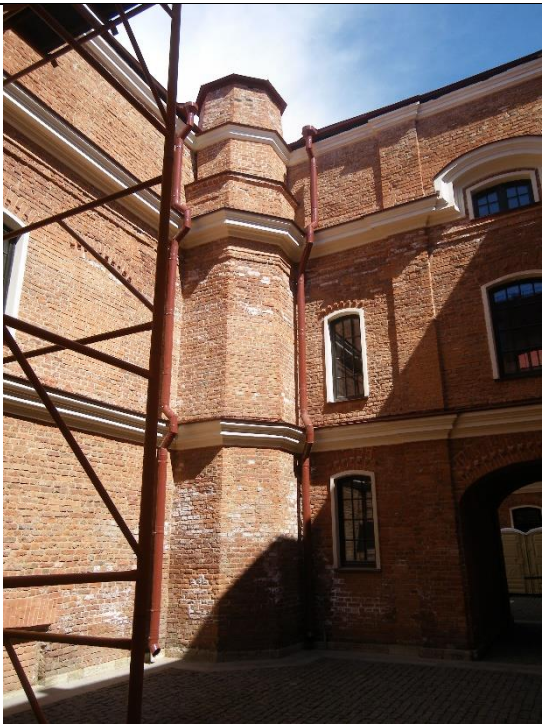
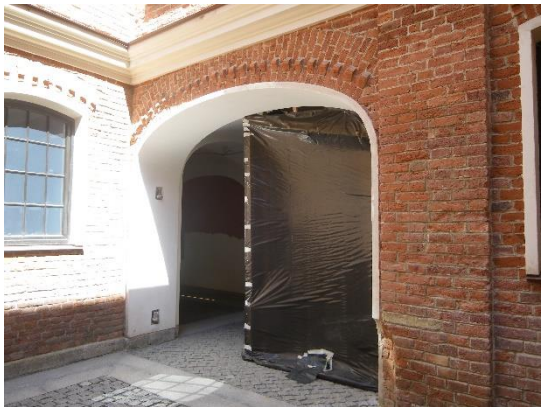
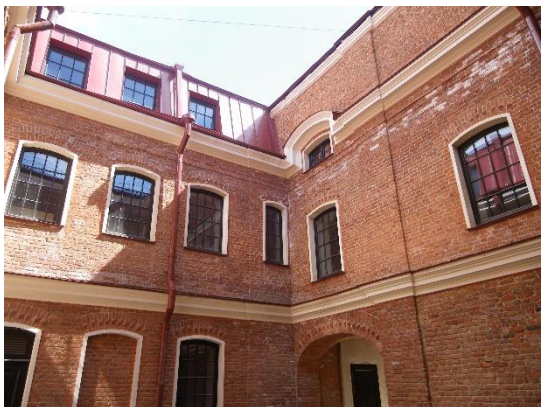
| | | <p>внутренние фасады:</p> <p>двух-трехэтажные, в приемах «кирпичного стиля»;</p> <p>материал и характер отделки цоколя – известняк;</p> <p>материал и характер отделки фасада – лицевой кирпич; с оштукатуренными декоративными элементами*;</p> <p>лопатки – в оформлении воротных проемов и осей фасадов – местоположение, габариты, конфигурация;</p> <p>граненое основание трубы котельной – местоположение (в углах крестообразного флигеля), габариты, конфигурация;</p> <p>воротные проезды (2) – местоположение, габариты, конфигурация (с коробовым завершением), оформление (рамочные наличники, лучковые перемычки со стилизованными кронштейнами);</p> <p>исторические оконные и дверные проемы – местоположение, габариты, конфигурация (с лучковым завершением); ширина и верхняя отметка оконных проемов 1-го этажа;</p> <p>исторический рисунок и цвет (чугуна) оконных заполнений;</p> <p>оформление оконных проемов – рамочные наличники, лучковые перемычки, стилизованные кронштейны – в уровне 1-2-го этажей;</p> <p>профилированные междуэтажные тяги и карнизы, покрытые металлом;</p> <p>профилированный венчающий карниз.</p> <p>*оштукатурены при реставрации фасадов в 2013-15 гг.</p> | |

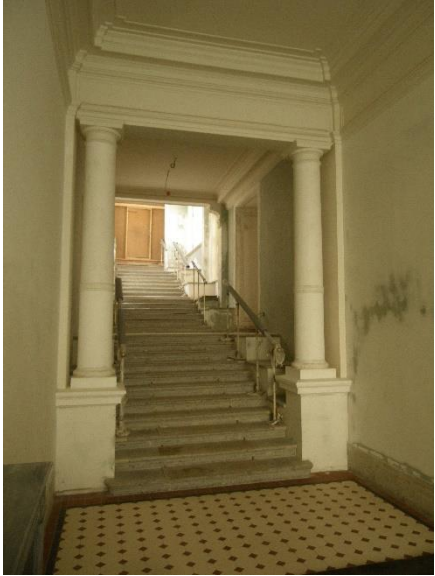
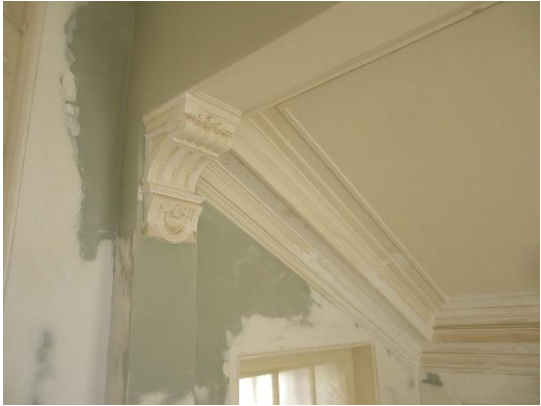
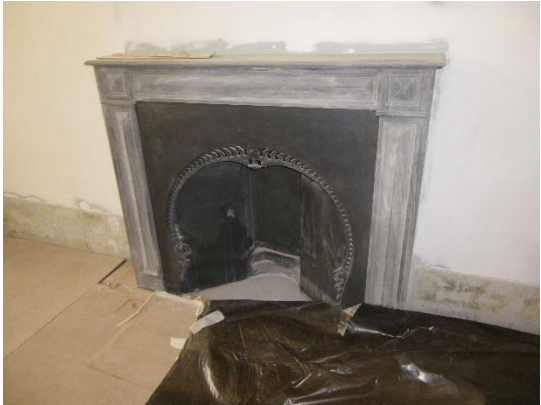
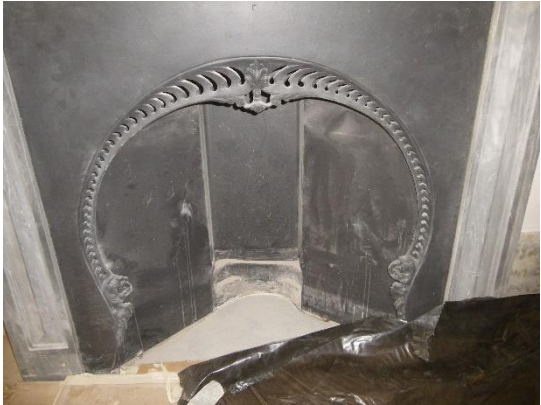
| 5 | <p>Декоративно-художественная отделка интерьеров:</p> | <p>вестибюль и парадная лестница:</p> <p>оформление плафона – профилированные тяги, два лепных каннелированных кронштейна, декорированных листом аканта;</p> <p>проход к маршам лестницы фланкирован двумя колоннами тосканского ордера на высоких постаментах;</p> <p>покрытие пола вестибюля – двуцветная (охра, коричневый) метлахская плитка* с рисунком «соты» с бордюром;</p> <p>камин* средиственный, серого с прожилками мрамора, прямоугольный в плане; фронтальная часть с филёнками с алмазной гранью; боковые части – гладкие;</p> <p>топочное отверстие прямоугольной формы, обшито листом металла криволинейных очертаний, у топки с прорезным орнаментом и растительными завитками в центральной и нижних частях; с профилированной прямоугольной полочкой;</p> <p>время: 1870-1871 гг.;</p> <p>размер: высота – 102 см, ширина – 125 см, глубина – 24 см (до стены);</p> <p>*исторический аналог, покрытие выполнено при реставрации 2015-17 гг.</p> <p>*реставрация 2015-17 гг. с воссозданием утраченных мраморных элементов по аналогу существующих в историческом материале</p> | |

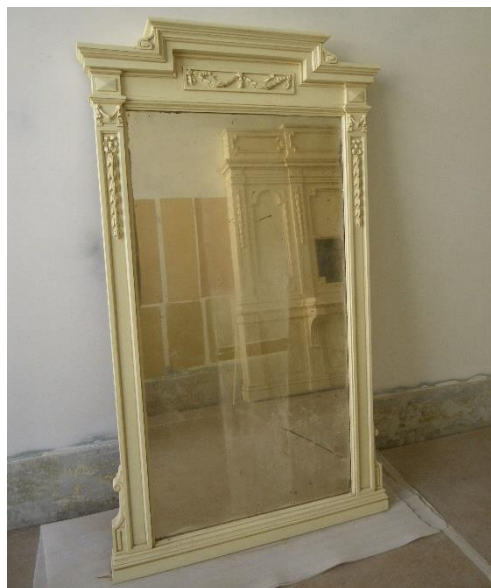
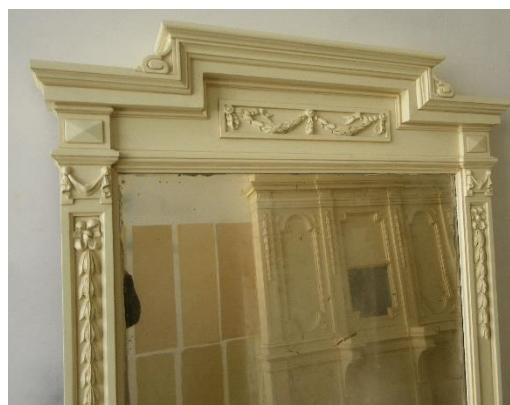
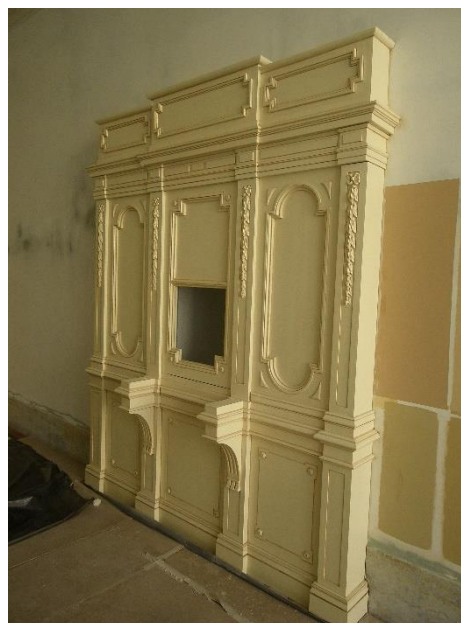
зеркало надкаминное прямоугольной формы, в профилированной деревянной раме: продольные стороны рамы фланкированы лопатками с ниспадающими лавровыми гирляндами, провисающими драпировками, филенками с алмазной гранью; в навершии профилированный карниз с щипцовым завершением прямоугольных очертаний, фланкированным волютами; в тимпане щипца прямоугольная рамка с провисающей с фестонами лавровой гирляндой перевитой лентами с бантами; основание рамы с профилированной тягой, фланкировано волютами прямоугольных очертаний; время: 1870-1871 гг.; размер: высота – 180 см, ширина – 97,5 см;

касса: деревянная, двухъярусная, трехчастная; с центральной раскреповкой; на профилированном гладком плинте; части фланкированы филенчатыми лопатками с ниспадающими лавровыми гирляндами; полотна частей с профилированными филенками – в нижнем ярусе – раскрепованные, с фальцами, с круглыми розетками по углам; в верхнем – фигурные филенки, центральная – с фальцами, с окошком кассы; под окошком деревянная полочка\* на каннелированных консолях; с филенчатым фризом и профилированным раскрепованным карнизом; в навершии трехчастный аттик,

прямоугольных очертаний, с центральной повышенной частью, декорирован фигурными филёнками;  
 время: 1870-1871 гг.;  
 размер: высота – 270 см, ширина – 213,5 см, глубина – 20 см (до стены);

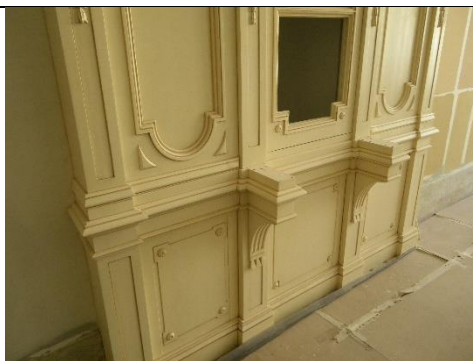
второй вестибюль\*:  
 нижний уровень:  
 оформление плафона – падуга, профилированные тяги; в середине перекрытия лепная ромбовидная розетка из завитков аканта; в центре профилированное круглое обрамление с порезкой бусы;

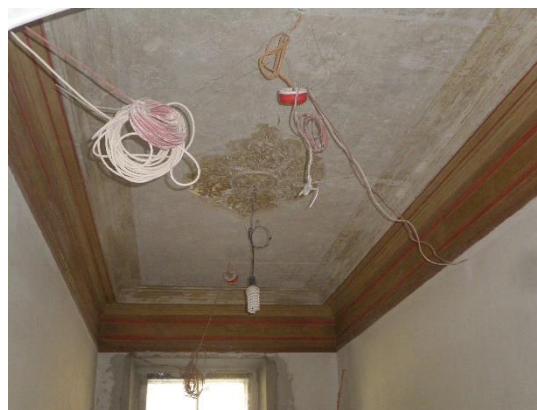
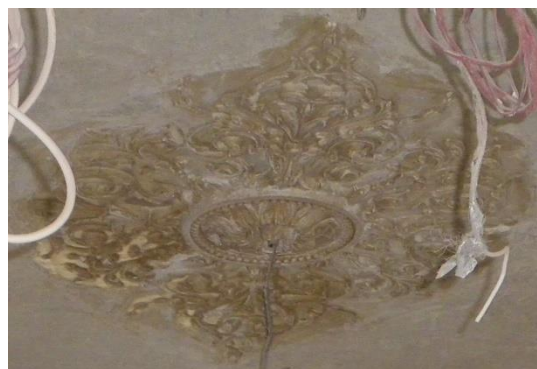
\*при реставрации помещения в 2015-17 гг. обнаружены элементы исторической отделки помещения, в том числе альфрейная живопись по штукатурке (киноварь, воск, белила цинковые, сажа), лепные детали

верхний уровень:  
 ниша-экседра — оформлена порталом из филенчатых пилястр, декорированных ниспадающими лавровыми гирляндами, каннелированными кронштейнами с провисающими драпировками и рокайлями; с профилированным архивольтом с замковым камнем в виде картуша из акантового листа, увенчанного рокайлем с плодами, слева и справа от картуша лепная провисающая с фестонами дубовая гирлянда; навершие портала в виде лучкового фронтона; в тимпане лепная композиция из пальмовых листьев с рокайлем;

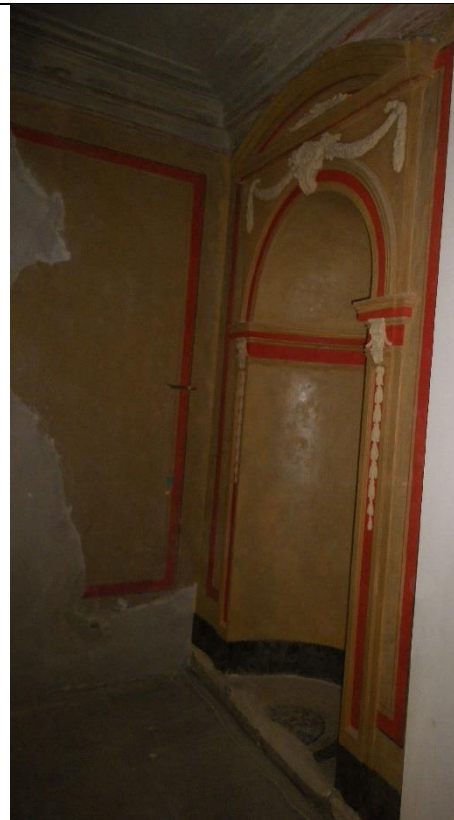
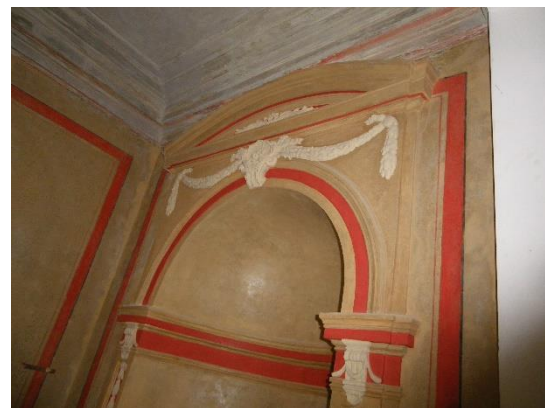
покрытие пола — мозаичное, в технике тераццо, мраморная крошка мелких фракций;

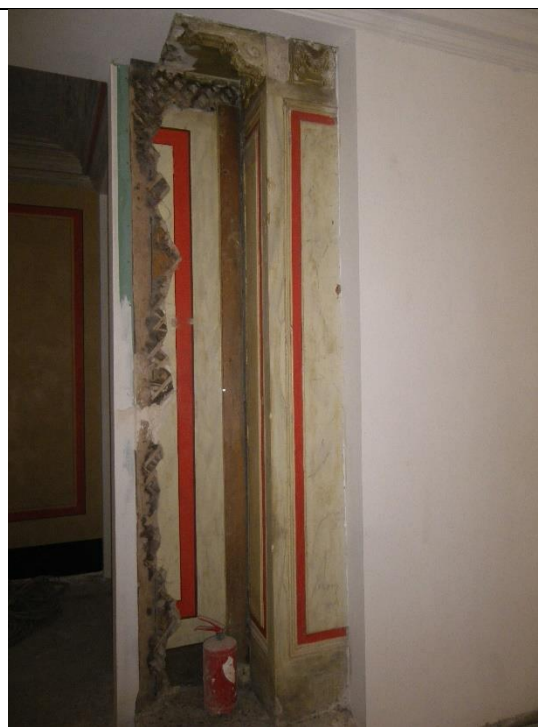
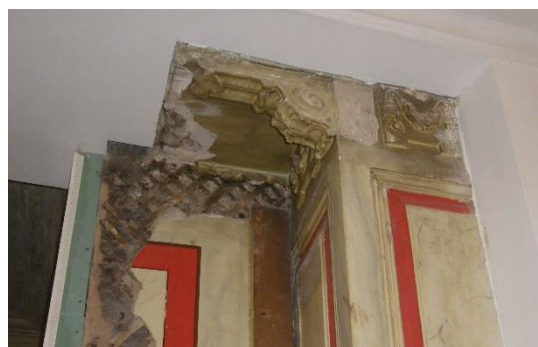
помещение, примыкающее к вестибюлю:

фрагмент исторической альфрейной живописи и лепной отделки: кронштейн, декорированный виноградными листьями; филенки с зубчатым завершением с лепными провисающими с фестонами цветочными гирляндами;

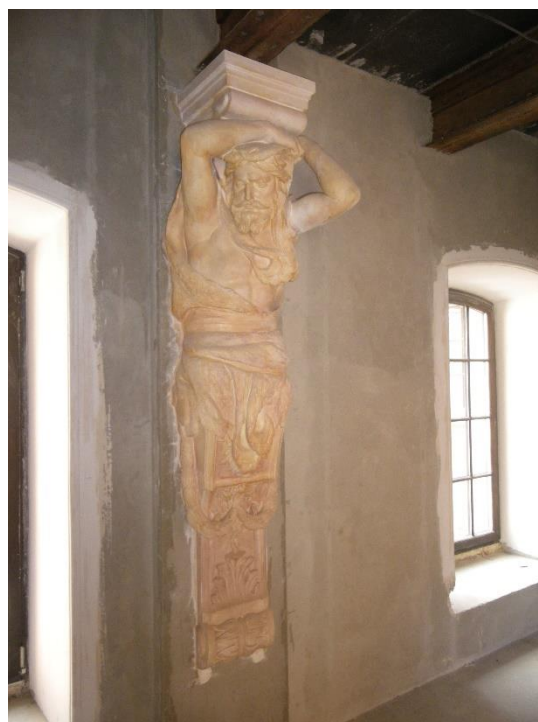
коридор 2-го этажа:

проход фланкирован гермами с фигурами атлантов в львиных шкурах, с покровом на головах из львиных морд; в нижней части герм две провисающие лавровые гирлянды и уплощенный кронштейн, декорированный листом аканта;

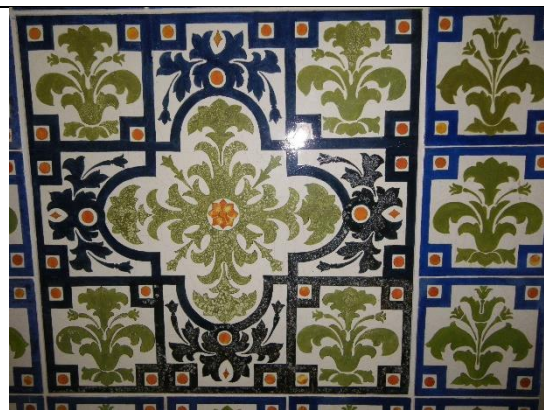
в центральной части фронтальной стороны, симметричное изображение фигурных филенок;

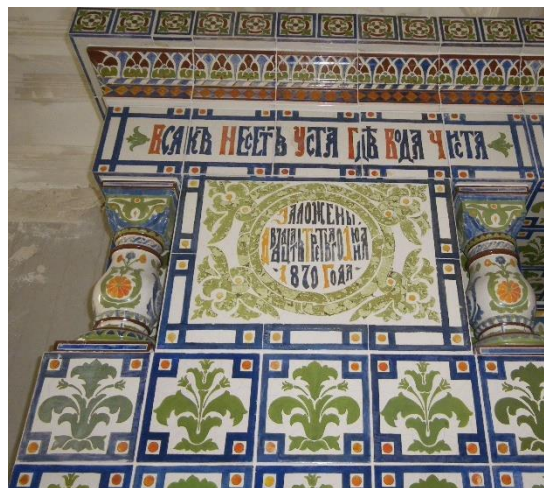
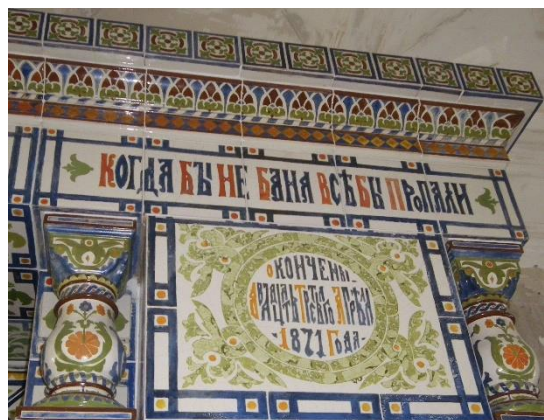
между балясинами в верхней части круглые медальоны в обрамлении листьев с надписями старорусским шрифтом: «ЗАЛОЖЕНЫ ДВАДЦАТЬ ТРЕТЬЕГО ИЮНЯ 1870 ГОДА»; «ОКОНЧЕНЫ ДВАДЦАТЬ ТРЕТЬЕГО АПРЕЛЯ 1871 ГОДА»;

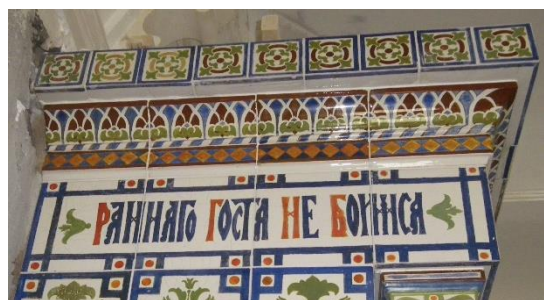
под карнизом фриз с надписями старорусским шрифтом: слева направо, включая боковые стороны: «РАННЕГО ГОСТЯ НЕ БОИМСЯ»;

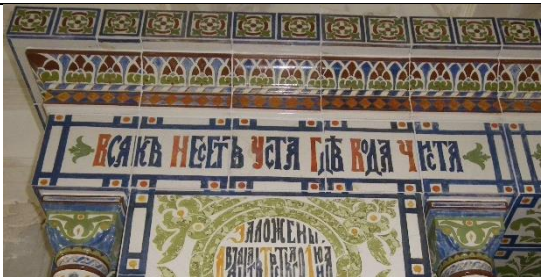
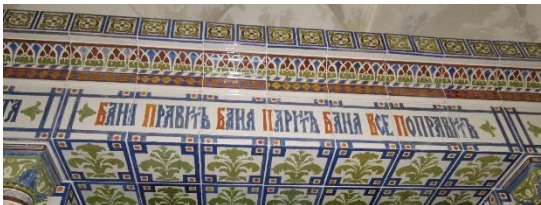
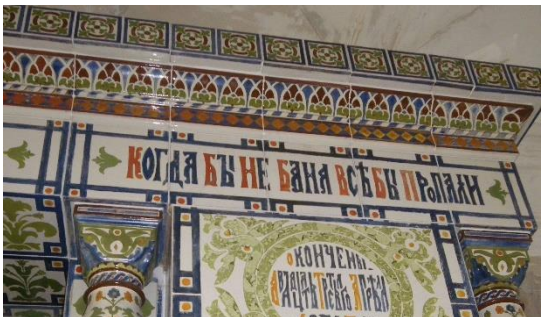
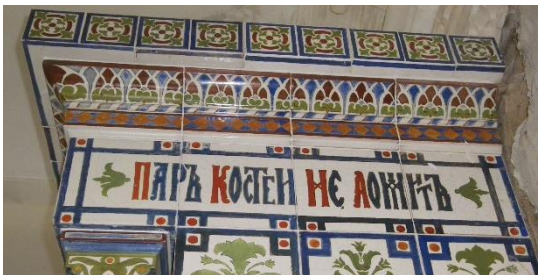
| | | <p>«ВСЯК НЕСЕТ УСТА ГДЕ ВОДА ЧИСТА»;</p> <p>«БАНЯ ПРАВИТ БАНЯ ПАРИТ БАНЯ ВСЕ ПОПРАВИТ»;</p> <p>«КОГДА Б НЕ БАНЯ ВСЕ БЫ ПРОПАЛИ»;</p> <p>«ПАР КОСТЕЙ НЕ ЛОМИТ»;</p> <p>время: 1870-1871 гг.;<br/>размеры: высота – ок. 320 см;<br/>ширина – ок. 303 см; глубина – 65 см; глубина надкаминной полки – 57 см.</p> | |
