**Об утверждении предмета охраны объекта культурного наследия  
регионального значения «Дом Н.Ф.Целибеева. Здесь в 1906-1918 гг.  
размещалось первое в России высшее техническое учебное заведение  
для женщин – Санкт-Петербургские Женские Политехнические курсы,  
преобразованные в 1915 г. в Петроградский Женский политехнический институт»**

## Предмет охраны

объекта культурного наследия регионального значения «Дом Н.Ф.Целибеева. Здесь в 1906-1918 гг. размещалось первое в России высшее техническое учебное заведение для женщин – Санкт-Петербургские Женские Политехнические курсы, преобразованные в 1915 г. в Петроградский Женский политехнический институт», расположенного по адресу: Санкт-Петербург, Серпуховская улица, дом 2/68, литера А

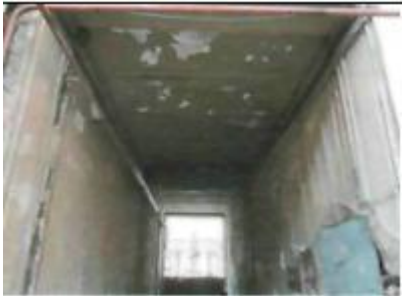
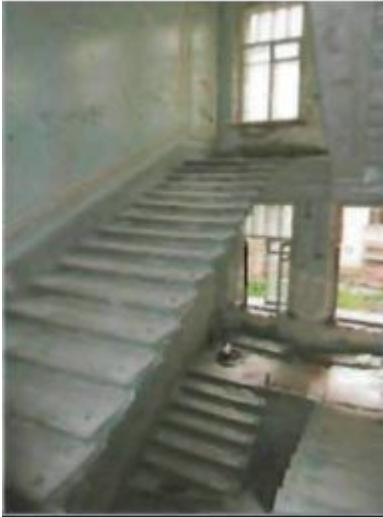
| | Видовая принадлежность предмета охраны | Предмет охраны | Фотофиксация |
|---|---|---|---|
| 2 | Конструктивная система: | <p>исторические наружные и внутренние кирпичные капитальные стены;</p> <p>местоположение междуэтажных перекрытий;</p> <p>воротный проезд южного двора, перекрытый сводами по металлическим балкам;</p> <p>исторические лестницы – местоположение, габариты, конфигурация, архитектурно-художественная отделка; в том числе:</p> <p>лестница в корпусе по Загородному пр. (Л-1) – двухмаршевая, на косоурах, с известняковыми ступенями, с литым ограждением (в уровне 1-3-го этажей) в виде сдвоенных фигурных стоек с перехватами, на фигурных основаниях, с</p> | |

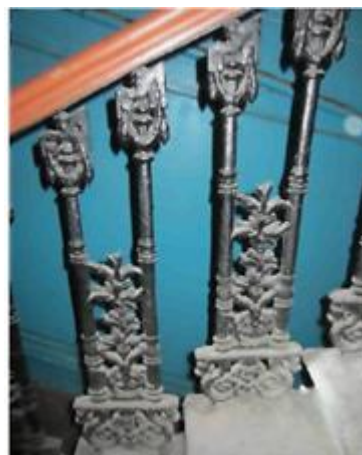
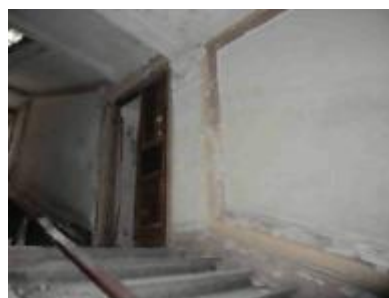
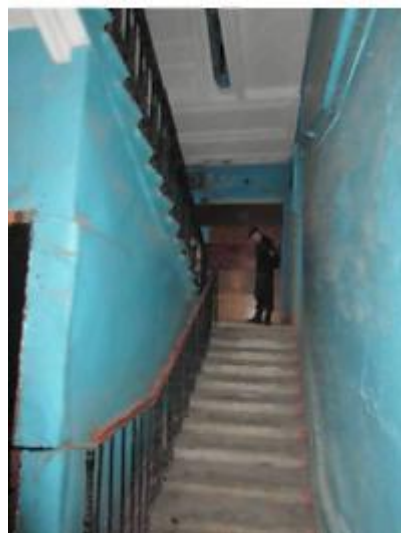
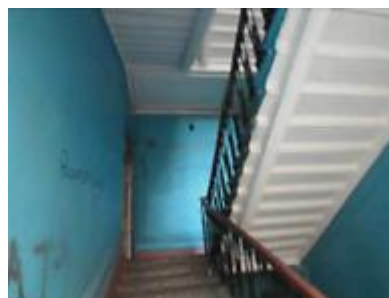
центральная лестница в корпусе по Серпуховской ул. (3-ЛК) – двухмаршевая, на косоурах, с известняковыми ступенями, с литым ограждением (в уровне 1-3-го этажей) в виде сдвоенных фигурных стоек с перехватами, на фигурных основаниях, с растительным орнаментом, с деревянными профилированными поручнями; кованое ограждение (в уровне 4-5-го этажей) в виде вертикальных прутьев;

южная лестница в корпусе по Серпуховской ул. (4 ЛК) – двухмаршевая, на косоурах, с известняковыми ступенями, с литым ограждением в виде сдвоенных фигурных стоек

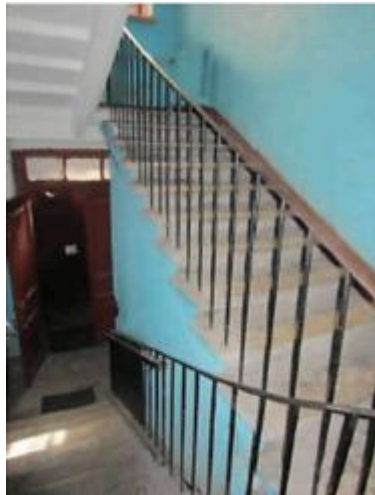
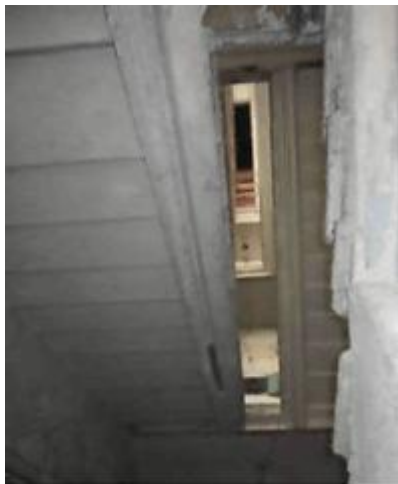
| | | <p>с перехватами, на фигурных основаниях, с растительным орнаментом, с деревянными профилированными поручнями; кованое ограждение (в уровне 4-5-го этажей) в виде вертикальных прутьев;</p> <p>лестница в южном флигеле южного двора (5 ЛК), двухмаршевая, на косоурах, с известняковыми ступенями и кованым ограждением из вертикальных прутьев круглого сечения;</p> <p>лестница в восточном флигеле северного двора (Л-6), двухмаршевая, на косоурах, с известняковыми ступенями (ограждение утрачено).</p> | |

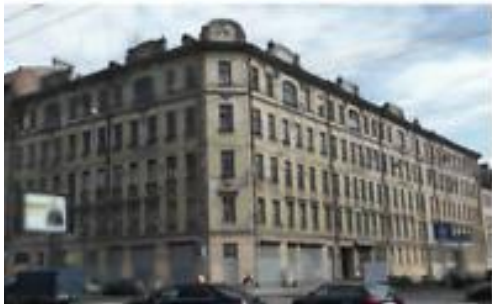
| 4 | Архитектурно-художественное решение фасадов: | <p>архитектурно-художественное решение фасадов в приемах стиля модерн;</p> <p>лицевые фасады:</p> <p>материал отделки цоколя – известняк;</p> <p>материал и характер обработки фасадной поверхности – окрашенная гладкая штукатурка;</p> <p>два воротных проема –</p> | |

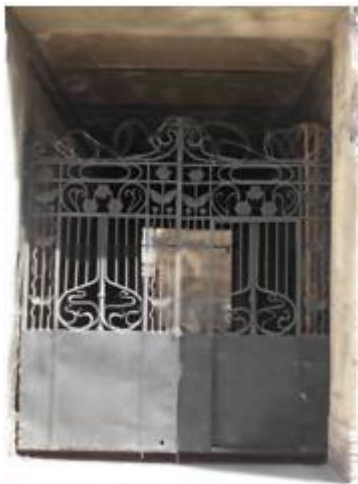
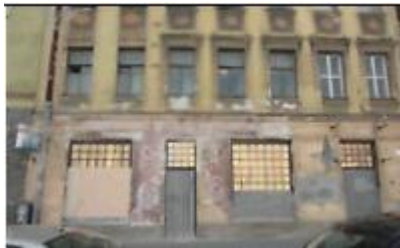
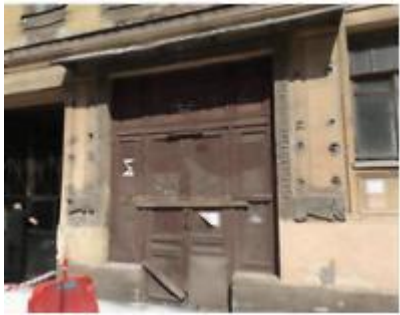
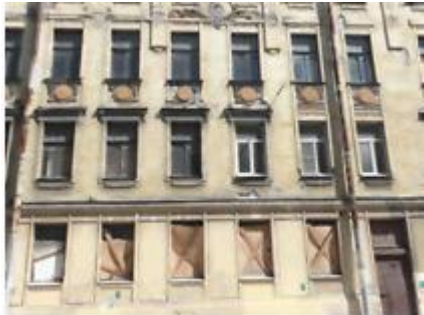
| | | <p>местоположение (по 6, 19 оси фасада по Серпуховской ул.), габариты, конфигурация (прямоугольная);</p> <p>металлическое кованое воротное заполнение с растительным рисунком в характере стиля модерн воротного проема по 19 оси фасада по Серпуховской ул.;</p> <p>исторические дверные и оконные проемы – местоположение, габариты, конфигурация (прямоугольная, оконные проемы в уровне 5 этажа – прямоугольные, с завершением в виде трехцентральной арки);</p> <p>материал (дерево), конструкция, цвет и рисунок дверных заполнений;</p> <p>исторический рисунок расстекловки, цвет заполнений оконных проемов (по результатам архивных исследований);</p> <p>дверной проем по 9-10 оси фасада по Серпуховской ул. обрамлен лепным наличником стилизованного растительного орнамента;</p> <p>гладкие штукатурные тяги в оформлении 1 этажа;</p> <p>оконные проемы в уровне 2 этажа оформлены наличниками с линейными сандриками на кронштейнах, часть оконных проемов объединена наличниками с оконными проемами в уровне 3 этажа;</p> | |

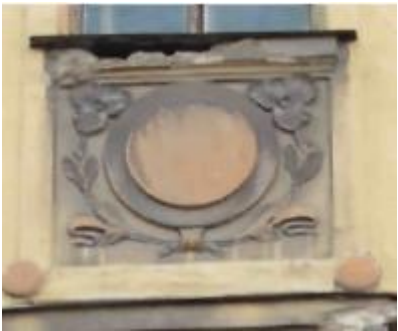
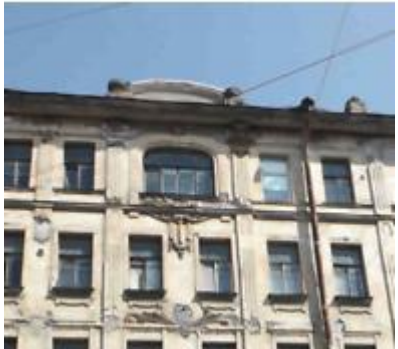
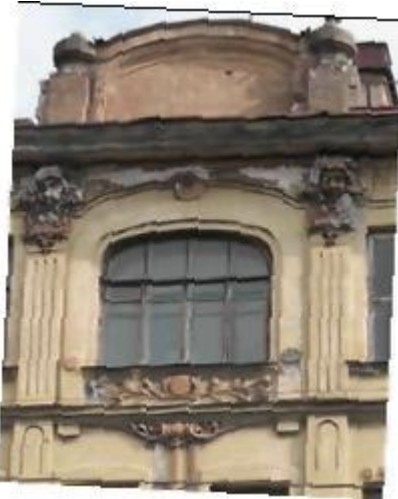
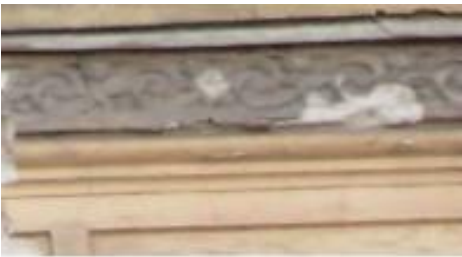
| | | <p>оконные проемы в уровне 3 этажа оформлены наличниками с сандриками, с декоративными лепными композициями в подоконном пространстве в виде медальонов, обрамленных цветами;</p> <p>оконные проемы в уровне 4 этажа оформлены гладкими наличниками с фигурными профилированными подоконными досками, часть оконных проемов оформлена поясом гладких розеток над оконной перемычкой, с фигурными профилированными подоконными досками;</p> <p>оконные проемы с арочным завершением в уровне 5 этажа оформлены наличниками с гладкими розетками и декоративной лепной композицией растительного рисунка в подоконном пространстве, фланкированы каннелированными лопатками с женскими маскаронами, над оконными проемами — фигурные филенки с медальонами;</p> <p>висячие каннелированные лопатки с лепным декором геометрического рисунка в уровне 4-3 этажа;</p> <p>декоративные лепные композиции в виде медальонов, обрамленных цветами и волнитообразными завитками в уровне 4 этажа (по осям аттиков);</p> <p>аттики с завершением в виде трехцентровых арок, фланкированные тумбами с фигурными завершениями;</p> <p>профилированный лепной междуэтажный карниз стилизованного растительного орнамента в уровне 1-2 этажа;</p> | |

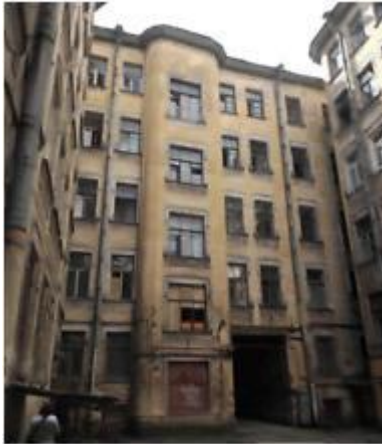
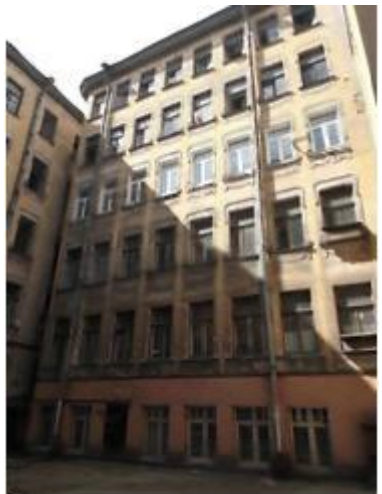
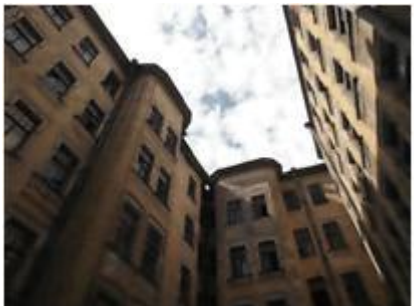
| | <p>профилированный междуэтажный карниз в уровне 4-5 этажа;</p> <p>венчающий карниз (в настоящее время зашит железом);</p> <p>дворовые фасады:</p> <p>материал отделки цоколя – известняк;</p> <p>материал и характер обработки фасадной поверхности – окрашенная гладкая штукатурка;</p> <p>ширина и верхняя отметка оконных проемов подвала;</p> <p>два воротных проема – местоположение, габариты, конфигурация (прямоугольная);</p> <p>исторические дверные и оконные проемы (в уровне 1-5 этажей) – местоположение, габариты, конфигурация (прямоугольная);</p> <p>материал (дерево), конструкция, цвет и рисунок дверных заполнений;</p> <p>исторический рисунок расстекловки, цвет заполнений оконных проемов (по результатам архивных исследований);</p> <p>дверные проемы оформлены гладкими наличниками;</p> <p>оконные проемы в уровне 1-4-го этажей оформлены фигурными наличниками с волютами и подоконными досками;</p> <p>оконные проемы в уровне 5 этажа оформлены профилированными подоконными досками;</p> <p>венчающие карнизы (в настоящее время зашиты железом).</p> | |

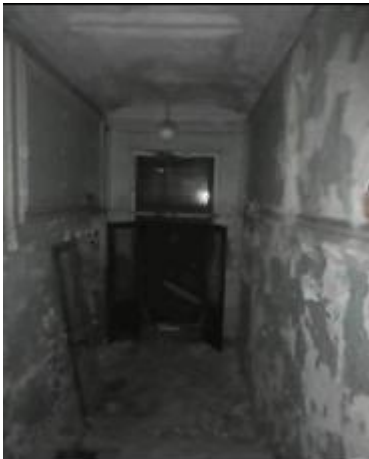
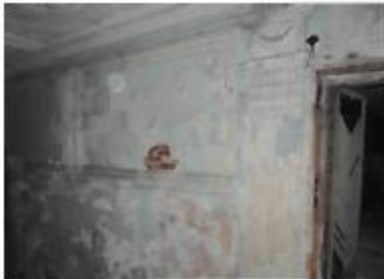
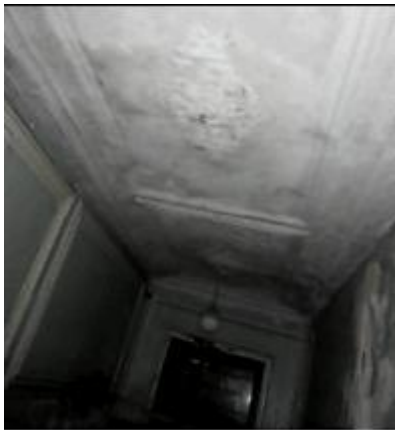
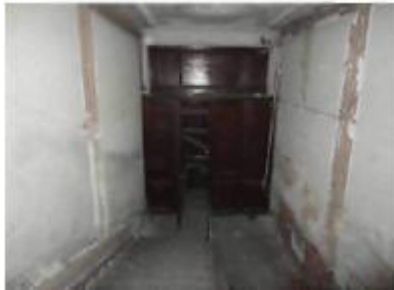
| 5 | <p>Декоративно-художественное оформление интерьеров:</p> | <p>лестница в корпусе по Загородному пр. (Л-1):</p> <p>тамбур – местоположение, габариты конфигурация, с двустворчатым полусветлым дверным заполнением и прямоугольной фрамугой;</p> <p>оформление стен вестибюля и лестницы – профилированные рамы;</p> <p>каннелированные пилястры со стилизованными капителями;</p> <p>потолок вестибюля оформлен профилированными рамами с ромбовидными лепными розетками растительного орнамента;</p> <p>северная лестница в корпусе по Серпуховской ул. (Л-2):</p> <p>тамбур – местоположение, габариты, конфигурация, конструкция (с четырехчастным глухим филленчатым заполнением с двумя боковыми нестворными частями, прямоугольной трехчастной фрамугой), материал (дерево);</p> <p>оформление стен вестибюля и лестницы – профилированные рамы;</p> | |

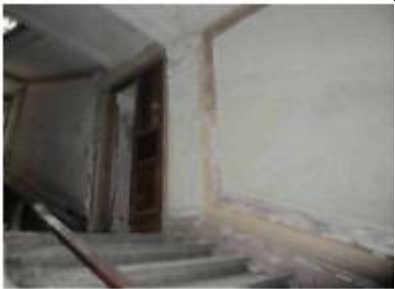
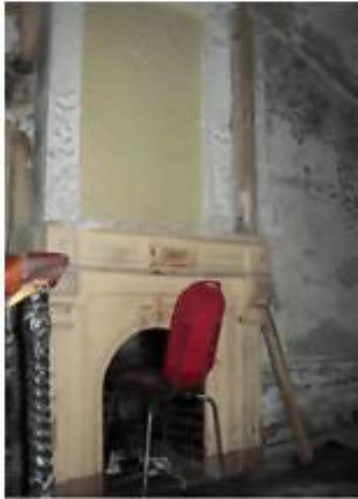
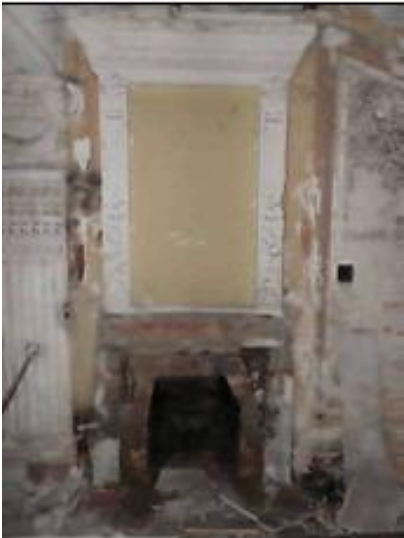
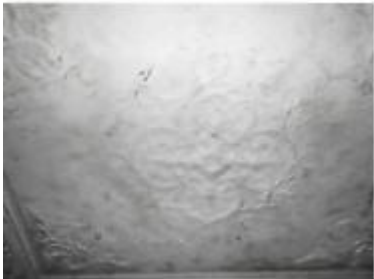
| | | <p>каннелированные пилястры со стилизованными капителями;</p> <p>камин двухъярусный средистенный в вестибюле северной лестницы в корпусе по Серпуховской ул. (Л-2) с полуциркульным топочным отверстием, оформленным чугуным листом с рельефным картушем в центральной части; нижний ярус оформлен мраморными (?) пилястрами с прямоугольными филеками и волутообразными каннелированными капителями, с мраморным (?) антаблементом, декорированным квадратными алмазными гранями в боковых частях и прямоугольными в центральной части; нижний ярус отделен от верхнего яруса прямоугольной полочкой белого мрамора; верхний ярус с прямоугольным гладким зеркалом, фланкированным каннелированными лепными пилястрами с волутами и растительным декором в нижней части, со стилизованными капителями растительного рисунка; верхний ярус завершен профилированным карнизом и антаблементом с поясом растительного рисунка (в настоящее время облицовка нижнего яруса утрачена, полочка отделена от камина);</p> <p>потолок вестибюля оформлен профилированными рамами с центральными и угловыми лепными рокайльными розетками, лепными цветочными гирляндами, перевитыми лентами;</p> | <p>фотография 2014 года</p> <p>фотография 2015 года</p> |

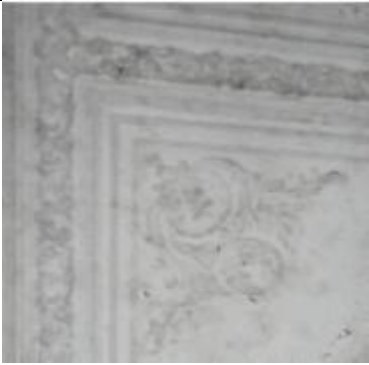
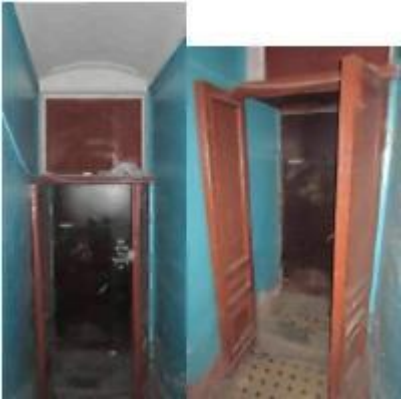
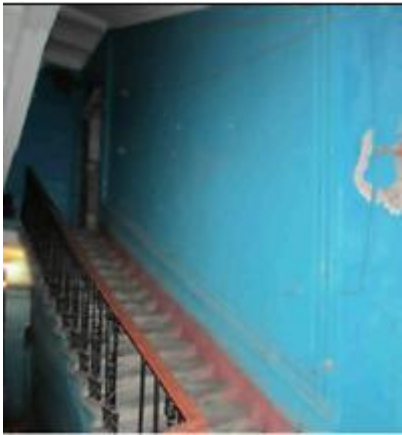
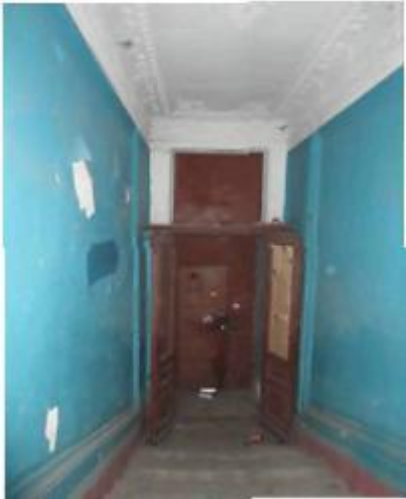
| | | <p>центральная лестница в корпусе по Серпуховской ул. (3 ЛК):</p> <p>тамбур – местоположение, габариты конфигурация, с двустворчатым глухим дверным заполнением и прямоугольной фрамугой, материал (дерево);</p> <p>покрытие пола тамбура и вестибюля – метлахская плитка, рисунок «соты»;</p> <p>оформление потолка и стен вестибюля и лестницы – профилированные рамы;</p><br><p>южная лестница в корпусе по Серпуховской ул. (4 ЛК):</p> <p>тамбур – местоположение, габариты, конфигурация, конструкция (с двустворчатым полусветлым филе-чатым заполнением, прямоугольной фрамугой), материал (дерево);</p> <p>покрытие пола тамбура и вестибюля – метлахская плитка, рисунок «соты»;</p> <p>оформление стен вестибюля и лестницы – профилированные рамы;</p><br><p>пилястры со стилизованными капителями;</p> | <br><br><br> |

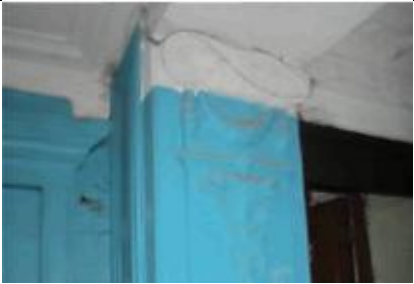
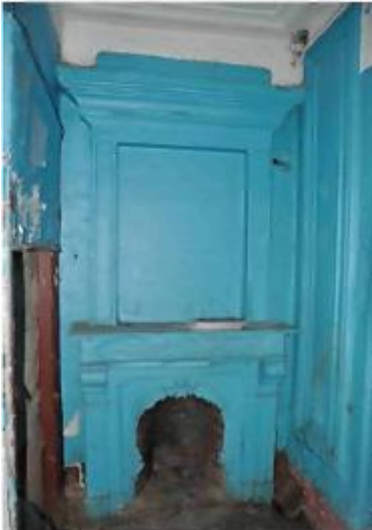
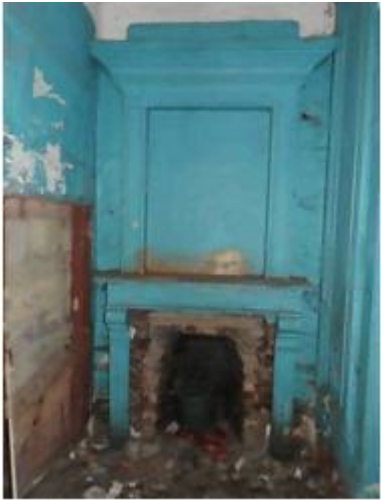
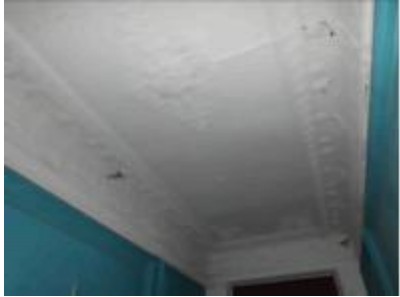
| | | <p>камин двухъярусный средистенный в вестибюле южной лестницы в корпусе по Серпуховской ул. (4 ЛК) с подковообразным топочным отверстием, оформленным чугунным листом с рельефным фризом, обрамляющим топочное отверстие, и картушем в центральной части; нижний ярус оформлен мраморными (?) пилястрами с прямоугольными филенками и волутообразными каннелированными капителями, завершен антаблементом; нижний ярус отделен от верхнего яруса мраморной полочкой с профилированным краем; верхний ярус с прямоугольным гладким зеркалом, фланкированным лепными лопатками с прямоугольными филенками; верхний ярус завершен профилированным карнизом (в настоящее время облицовка нижнего яруса, за исключением пилястр, утрачена);</p> <p>потолок вестибюля оформлен падугой с лепным фризом растительного рисунка с подсолнухами, профилированной рамой с поясом меандра, с центральной ромбовидной розеткой растительного орнамента и угловыми рокайльными розетками;</p> <p>лестница в южном флигеле южного двора (5 ЛК):</p> <p>тамбур – местоположение, габариты, конфигурация, с двустворчатым глухим дверным заполнением, и прямоугольной трехчастной остекленной фрамугой, материал (дерево).</p> | <p>фотография 2014 года</p> <p>фотография 2015 года</p> |
