**Об утверждении предмета охраны  
объекта культурного наследия регионального значения  
«Дом, где в 1893–1899 гг. жил Григорович Дмитрий Васильевич»**

Предмет охраны  
объекта культурного наследия регионального значения «Дом, где в 1893–1899 гг. жил  
Григорович Дмитрий Васильевич», 1893–1899 гг., расположенного по адресу:  
Санкт-Петербург, Гражданская ул., 28, Грибоедова кан. наб., 77, Вознесенский пр., 32

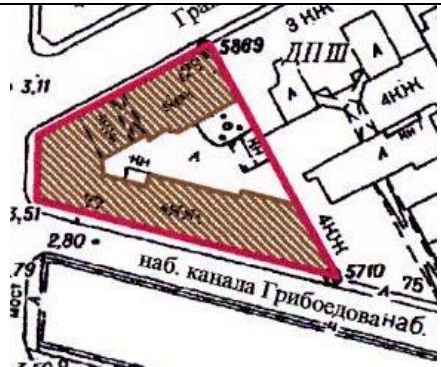
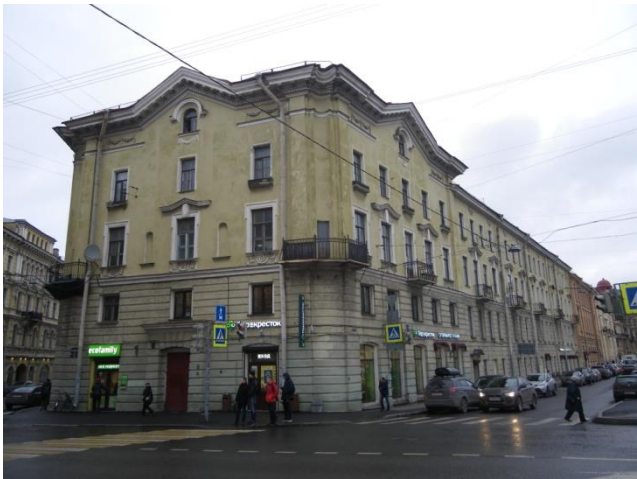
| | Видовая принадлежность предмета охраны | Предмет охраны | Фотофиксация |
|---|---|---|---|
| 1 | Объемно-пространственное решение: | <p>местоположение, конфигурация и габариты здания, «V»-образного в плане, расположенного на угловом треугольном участке, на пересечении набережной канала Грибоедова, Гражданской улицы и Вознесенского проспекта, включая воротный проезд корпуса по улице;</p> <p>объемно-планировочное решение дворового пространства;</p> <p>габариты, конфигурация (скатная) и высотные отметки крыши, материал кровли (листовой металл).</p> | |

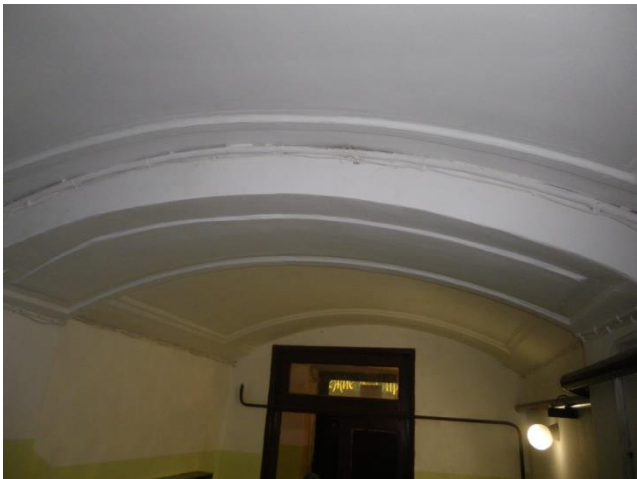
| | Видовая принадлежность предмета охраны | Предмет охраны | Фотофиксация |
|---|---|---|---|
| 2 | Конструктивная система: | <p>исторические наружные и внутренние кирпичные капитальные стены;</p> <p>своды:</p> <p>коробовые — вестибюля лестницы 1-ЛК;</p> | |

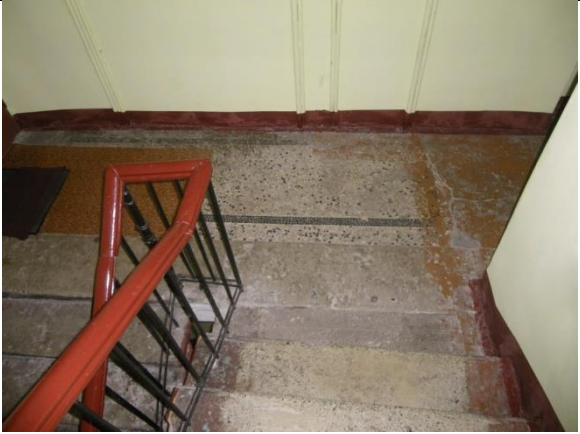
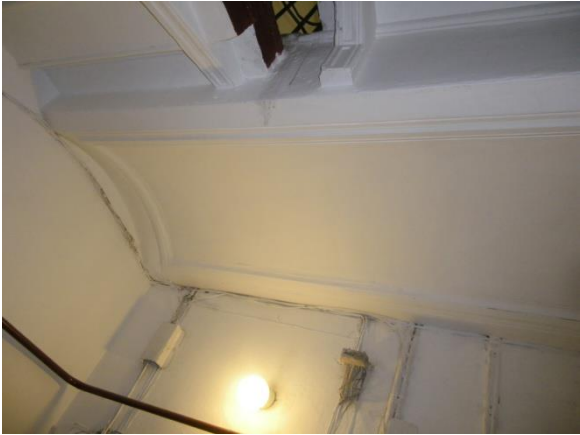
| | | <p>исторические лестницы – местоположение, габариты, конфигурация, архитектурно-художественная отделка, включая:</p> <p>лестницу 1-ЛК – двухмаршевую, на косоурах, с известняковыми ступенями, с площадками наливными с мраморной крошкой мелких фракций в технике террацо с бордюром; с площадками по сводам (коробовые);</p> | |

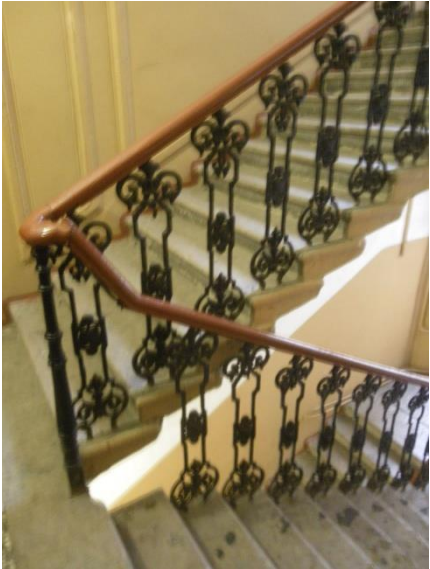
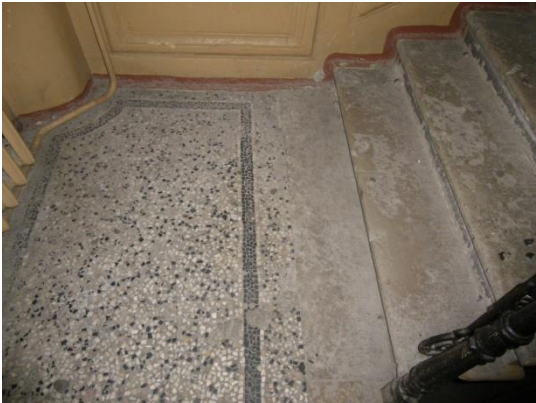
| | | <p>лестницу 4-ЛК – двухмаршевую, на косоурах, с известняковыми ступенями, с площадками наливными с мраморной крошкой мелких фракций в технике террацо с бордюром; с металлическим ограждением в виде ажурных вертикальных стоек с воллютообразными завитками в завершениях; с площадками по сводам (коробовые);</p> | |

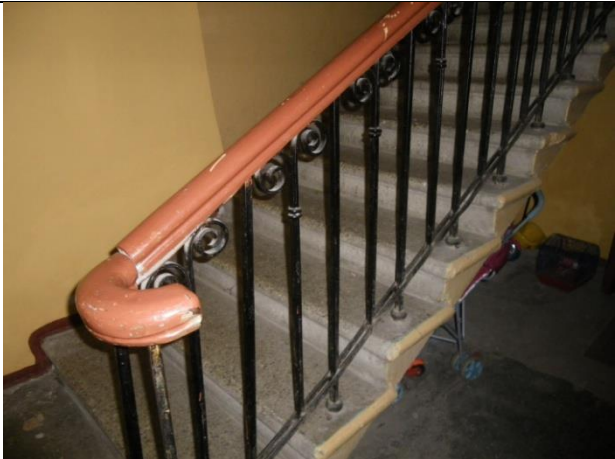
| | | <p>лестницу 3-ЛК –<br/>двухмаршевую, на<br/>косоурах, с<br/>известняковыми ступенями<br/>и площадками лещадной<br/>плиты, с металлическим<br/>ограждением в виде<br/>вертикальных прутьев,<br/>через один – с волютами;</p> | |

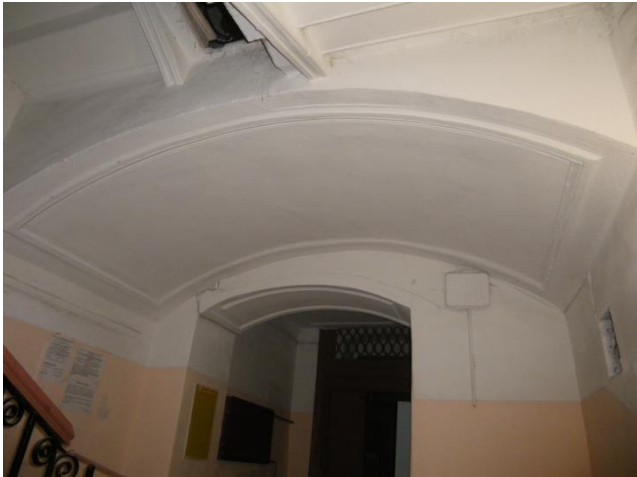
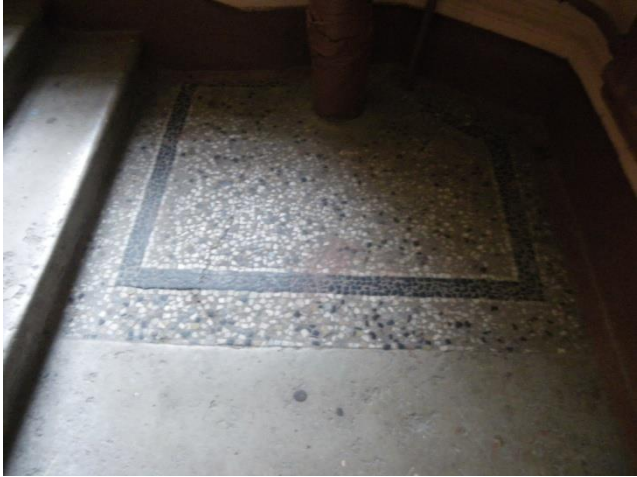
| | | <p>лестницу 5-ЛК/2-ЛК –<br/>двухмаршевую, на<br/>косоурах, с<br/>известняковыми<br/>ступенями, с площадками<br/>наливными с мраморной<br/>крошкой мелких фракций в<br/>технике террацо с<br/>бордюром; с<br/>металлическим<br/>ограждением в виде<br/>вертикальных прутьев,<br/>через один – с волютами; с<br/>площадками по сводам<br/>(коробовые).</p> | <br> |

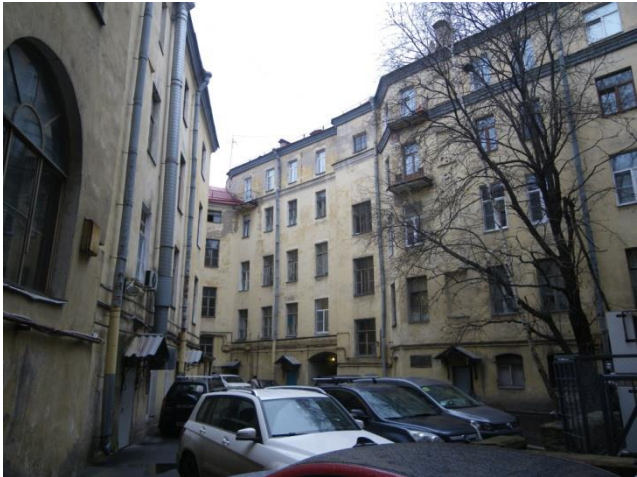
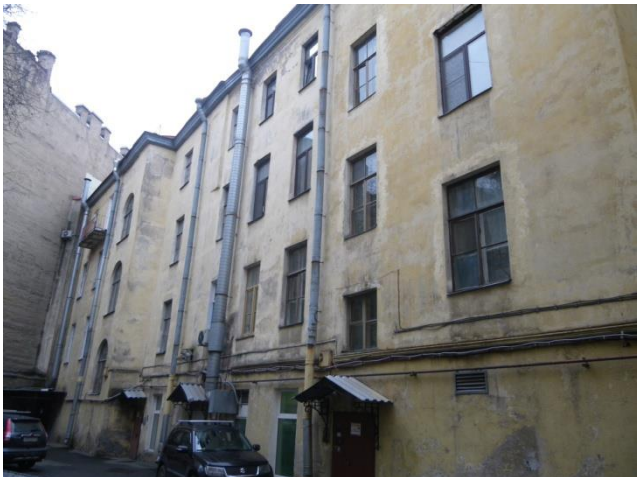
| | | <p>заполнения оконных проемов – исторические материал (дерево), рисунок расстекловки, единообразие цветового решения;</p> <p>венчающий профилированный штукатурный карниз;</p> <p>дворовые фасады: материал и характер отделки цоколя – известняк; материал и характер отделки фасадов – гладкая штукатурка;</p> <p>исторические оконные и дверные проемы – местоположение, габариты, конфигурация; ширина и верхняя отметка оконных проемов 1-го этажа;</p> <p>рисунок расстекловки и цветное единообразие оконных заполнений;</p> <p>профилированная тяга над окнами 4-го этажа фасада по набережной;</p> <p>исторический профиль венчающего штукатурного карниза.</p> | |
