**О включении выявленного объекта  
культурного наследия в единый  
государственный реестр объектов культурного  
наследия (памятников истории и культуры)  
народов Российской Федерации в качестве  
объекта культурного наследия регионального значения  
«Дом акционерного общества «Строитель», об утверждении границ  
и режима использования территории  
объекта культурного наследия, об утверждении  
предмета охраны объекта культурного наследия**

Границы территории объекта культурного наследия регионального значения  
«Дом акционерного общества «Строитель»  
(далее – объект культурного наследия),  
расположенного по адресу: Санкт-Петербург, проспект Добролюбова, дом 19, литера А

Предмет охраны объекта культурного наследия регионального значения  
«Дом акционерного общества «Строитель»,  
расположенного по адресу: Санкт-Петербург, проспект Добролюбова, дом 19, литера А

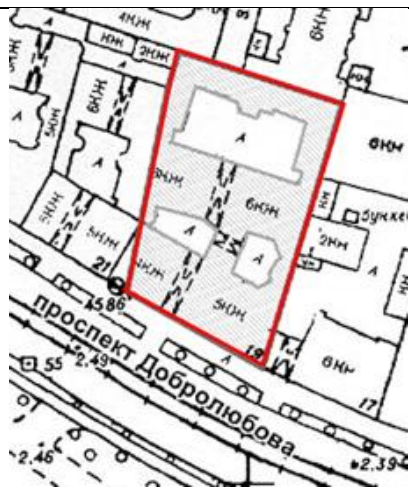
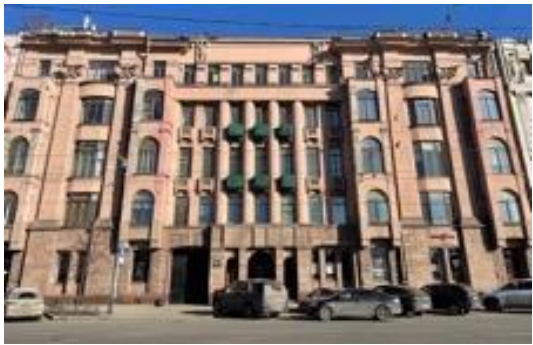
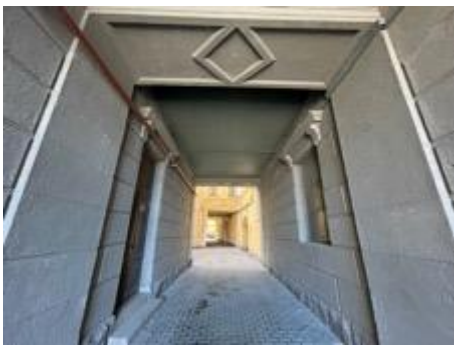
| №<br>пп | Видовая<br>принадлежность<br>предмета охраны | Предмет охраны | Фотофиксация |
|---|---|---|---|
| 1 | Объемно-пространственное решение: | <p>габариты и конфигурация здания, состоящего из пятиэтажного лицевого и шестиэтажных дворовых корпусов с тремя воротными проездами;</p> <p>конфигурация и габариты двух воротных проездов с плоским перекрытием;</p> | |

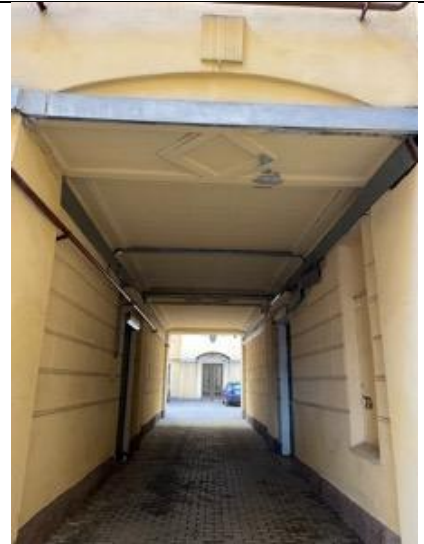
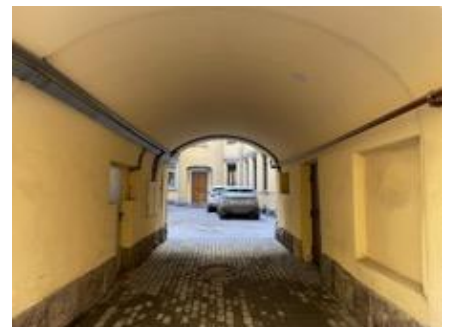
конфигурация и габариты воротного проезда с коробовым сводом;

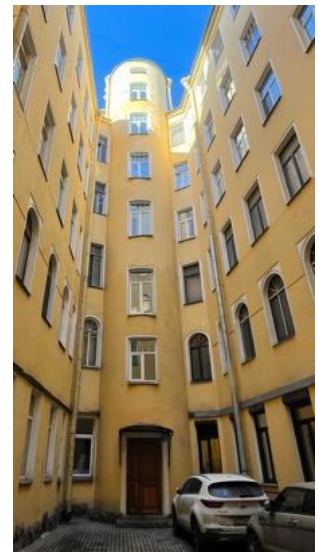
лестничный ризалит западного двора (полуциркульный в плане);

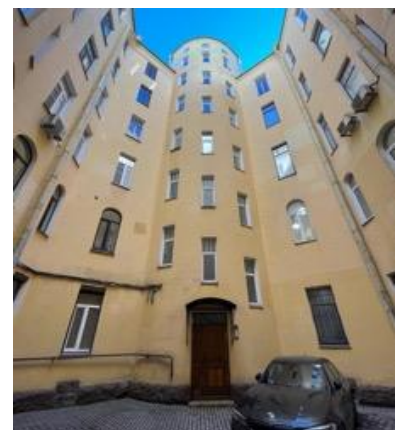
лестничный ризалит восточного двора (полуциркульный в плане);

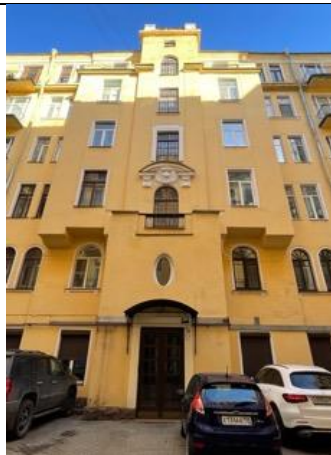
| | | <p>лестничный ризалит северного двора (прямоугольный в плане);</p> <p>конструкция, форма и габариты крыши (скатная, деревянная стропильная), включая высотные отметки, материал окрытия – листовой металл.</p> | |

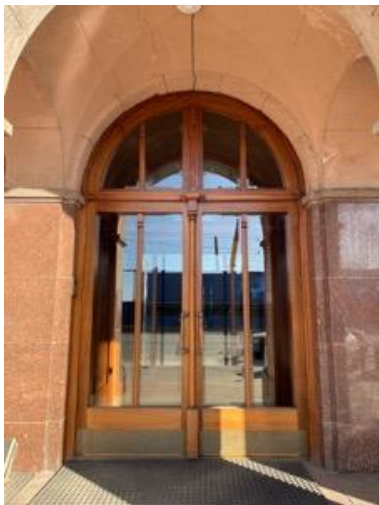
| 2 | Конструктивная система здания: | <p>исторические (здесь и далее по тексту под термином «исторический» следует понимать датировку на 1912-1914 годы) кирпичные наружные и внутренние капитальные стены;</p> <p>тип свода над лоджией центрального портала – крестовый;</p> <p>тосканские колонны вестибюля (6 штук) и лестничных площадок (18 штук) - материал (кирпич, облицованный мрамором серого и зеленого цветов с прожилками);</p> <p>балочные конструкции, опирающиеся на колонны в вестибюле;</p> | |

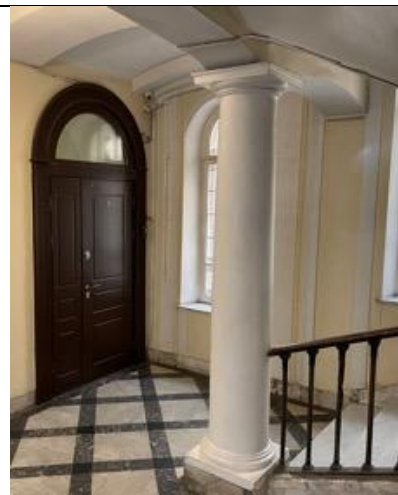
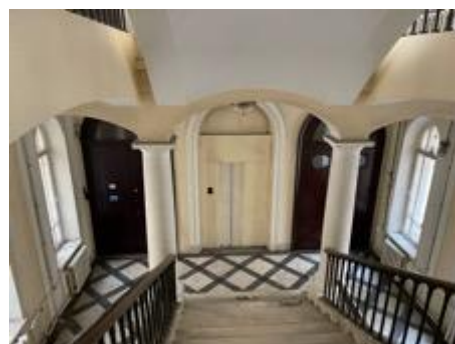
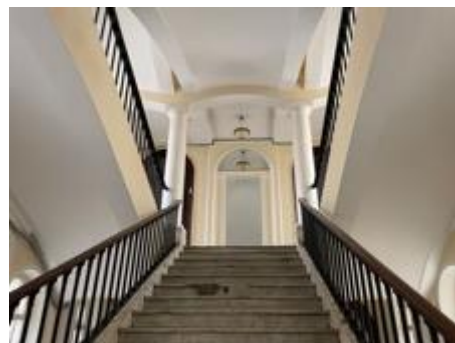
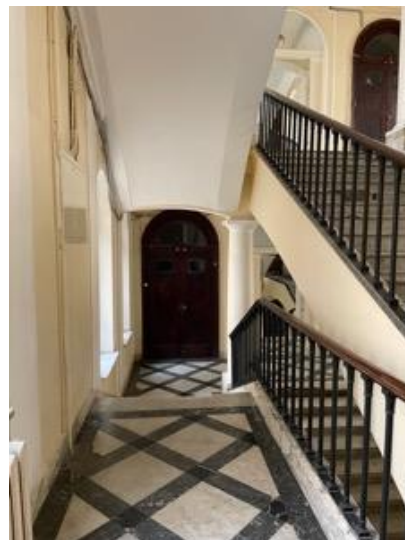
лестницы:  
парадная лестница лицевого корпуса  
1ЛК – местоположение, габариты,  
конструкция, тип (двойная  
возвратная), ступени (из серого  
мрамора);

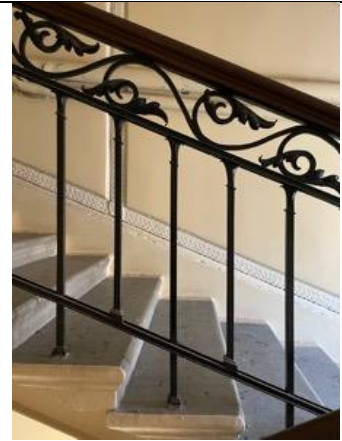
ограждение – материал (металл), техника исполнения (ковка), рисунок (в виде вертикальных стоек с акантовыми листьями в верхней части и фриза из растительных завитков); поручни – материал (дерево), профиль;

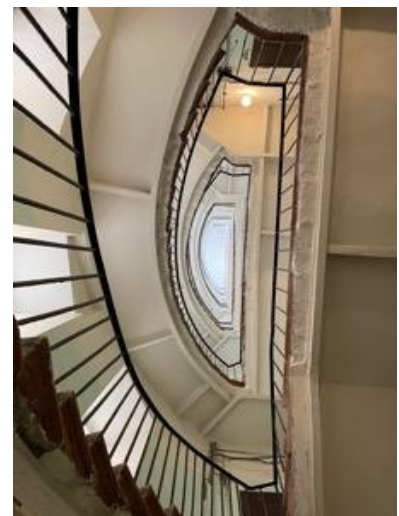
лестница восточного дворового корпуса 6ЛК - местоположение, габариты, конструкция (по металлическим косоурам), тип (геометрическая), материал (известняк); ограждение – материал (металл), техника исполнения (ковка), рисунок (в виде вертикальных стоек-стержней);

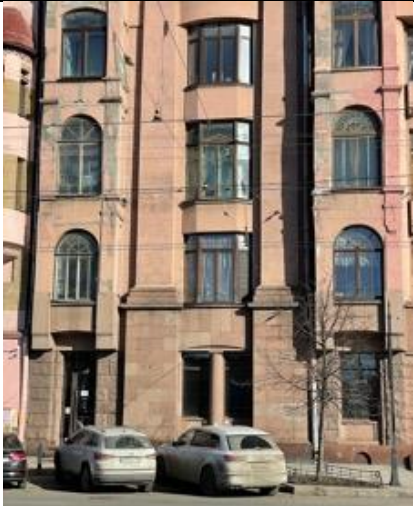
| 4 | Архитектурно-художественное решение фасадов: | материал и характер отделки цоколя – плиты из полированного гранита; материал и характер отделки фасада – гладко-тесанный гранит, «под шубу» (первый этаж), гладкая окрашенная штукатурка (второй-пятый этажи); | |

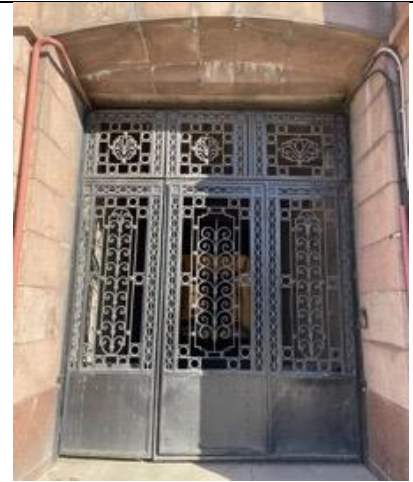
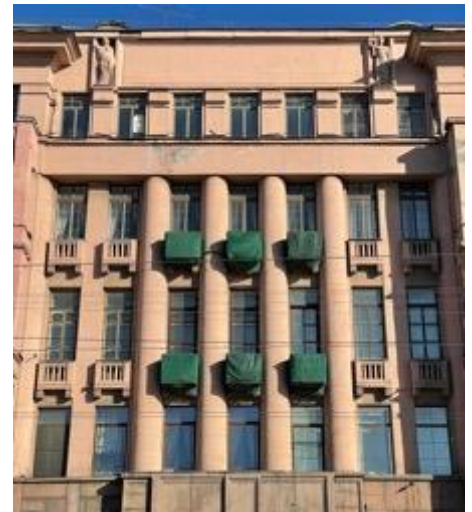
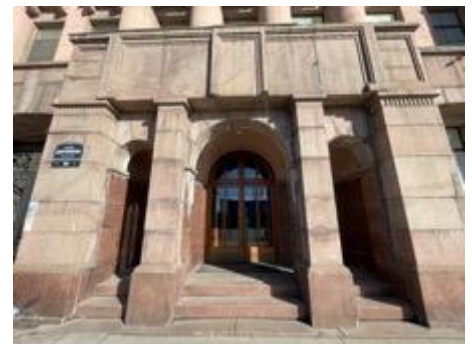
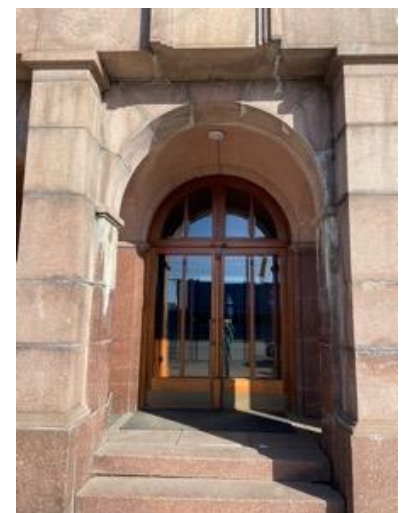
исторические створы ворот – местоположение, габариты и конструкция (трёхчастные, с верхней трехчастной фрамугой); материал (металл), техника исполнения (ковка), рисунок (элементы геометрического и растительного орнаментов);

колонны (4 трёхчетвертные колонны без баз и капителей в центральной части фасада на уровне 2-4-го этажей); эркеры - прямоугольной формы, на уровне 2-4 этажей, завершенные в уровне пятого этажа балконом;

исторические местоположение, габариты и конфигурация дверных проемов;  
трёхарочный портал парадного входа (в центральной части фасада) – оформлен лоджией, сформированной трёхпролетной аркой с опорами в виде пилонов, декорированных ионическими пилястрами, с крыльцом из гранитных ступеней;

три дверных заполнения входных проемов полуциркульной формы – исторические материал (дерево), цвет (темно-коричневый) и рисунок (геометрическая расстекловка);

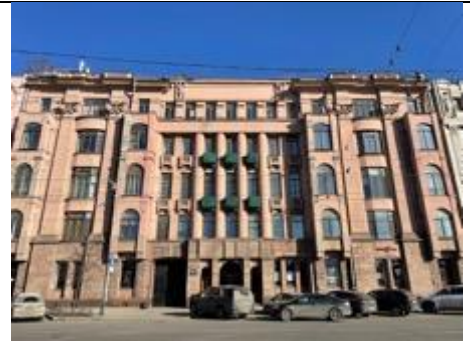
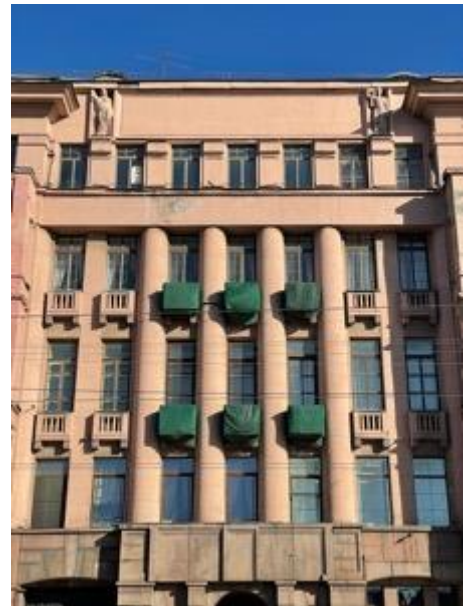
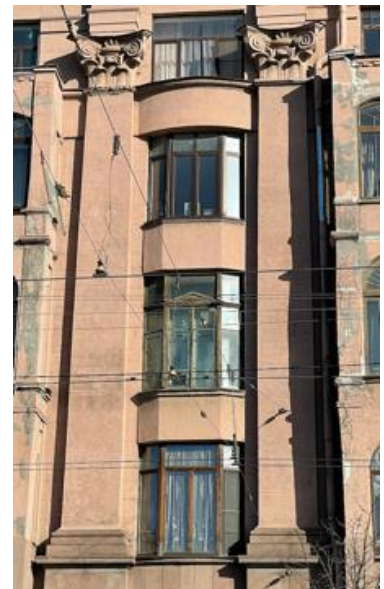
исторические местоположение, габариты и конфигурация оконных проемов:

прямоугольная форма – 1-5-ый этажи центральной части фасада;

эркерные окна с граненым остеклением – 2-4-ый этажи, расположенные между пилястрами с капителями композитного ордера;

полуциркулярная форма с геометрической расстекловкой верхней части – 2-3-ий этажи, в зонах прямоугольных эркеров;

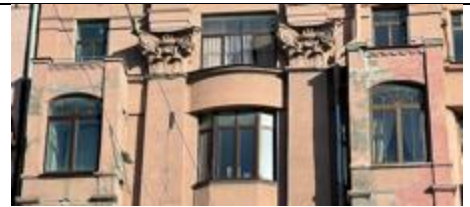
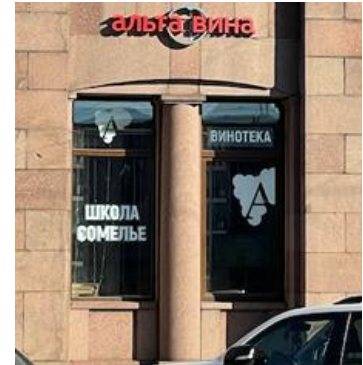
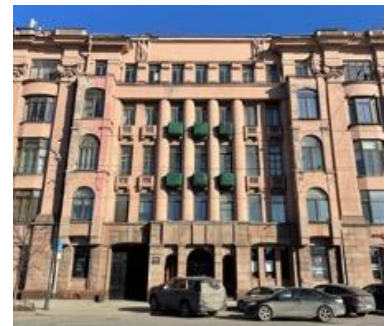
центральная часть фасада в 7 осей декорированная рядом пилястр и трёхчетвертных колонн без баз и капителей с архитравом между окнами 4 и 5 этажей;

боковые части фасада, в 3 оси каждая, завершённые карнизом с модульонами;

пары пилястр композитного ордера, расположенные по центру каждой из осей на уровне 2-4-го этажей;

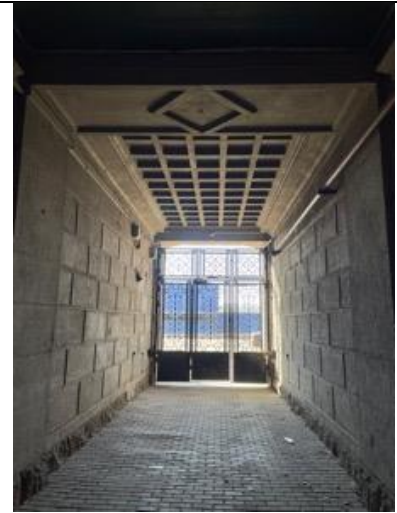
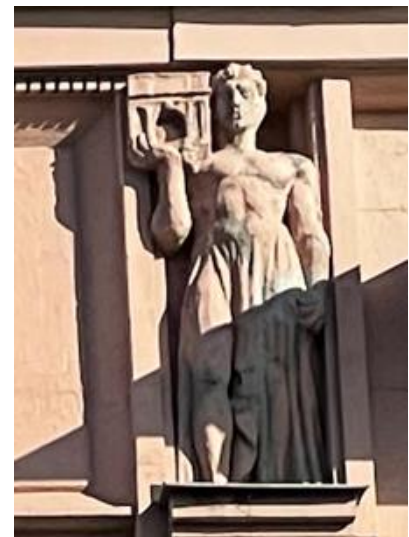
плоское перекрытие воротного проезда, оформленное кессонами;

оформление стен рустованной штукатуркой;

гранитный цоколь;

венчающий антаблемент с профилированным карнизом;

гипсовые мужская и женская скульптуры в стилистике неоклассицизма над окнами пятого этажа;

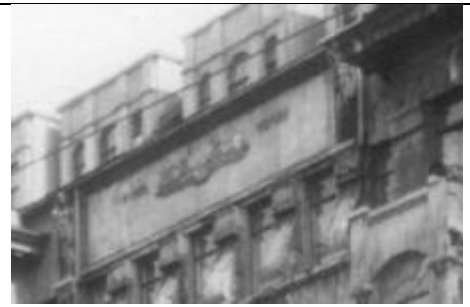
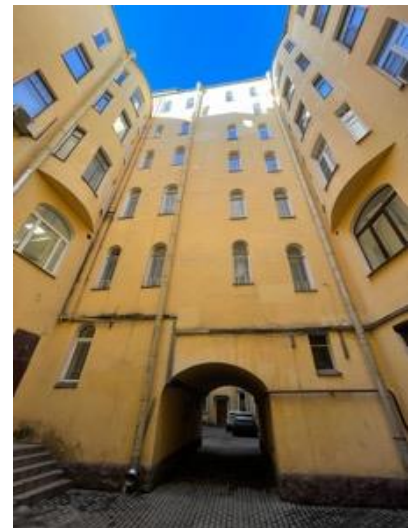
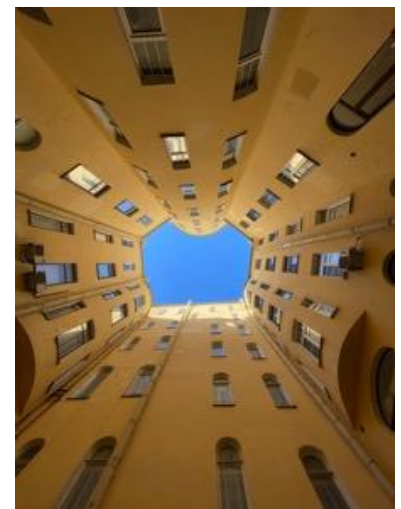
фасады восточного двора: эркеры полукруглые в плане на уровне 3-5 этажей;

местоположение, габариты и конфигурация исторических оконных проемов (прямоугольной и полуциркульной (второго этажа) формы);

исторические цвет (темно-коричневый) и расстекловка оконных заполнений;

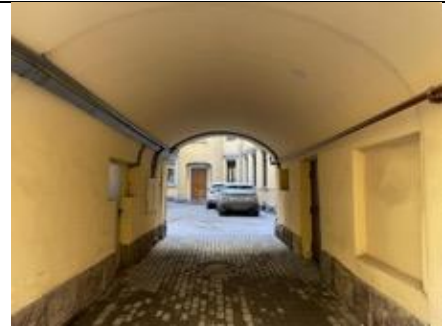
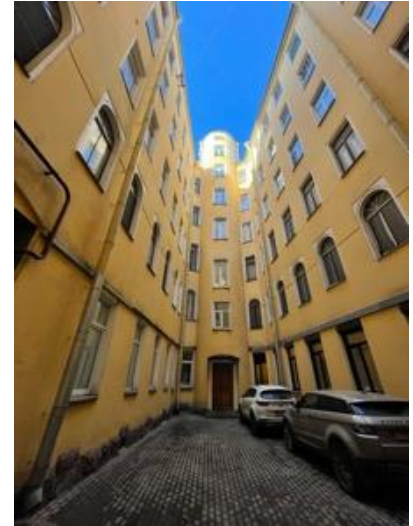
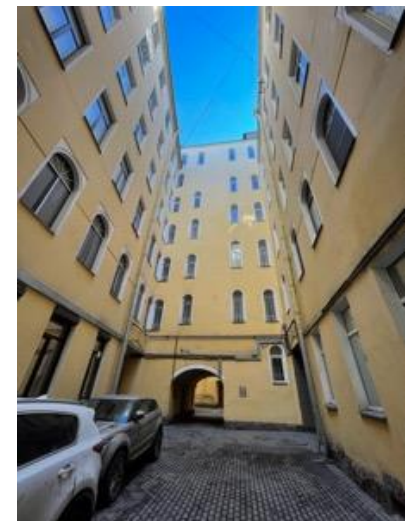
фасады западного двора:

местоположение, габариты и конфигурация исторических оконных проемов (прямоугольной и полуциркульной формы, вписанные в прямоугольные ниши);

исторические цвет (темно-коричневый) и расстекловка оконных заполнений;

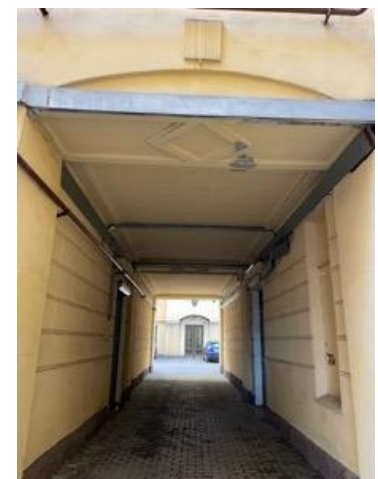
оформление проезда, ведущего в северный двор:

материал и характер отделки цоколя – облицовка гранитными плитами;

материал и характер отделки стен проезда – рустованная штукатурка;

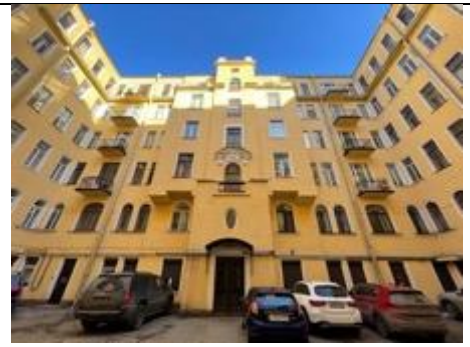
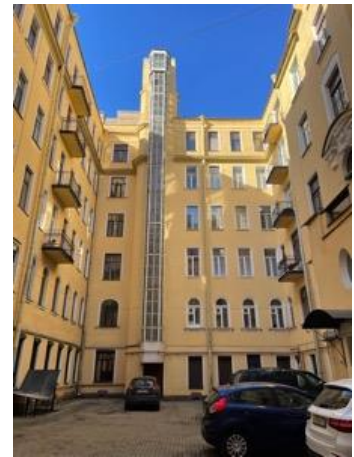
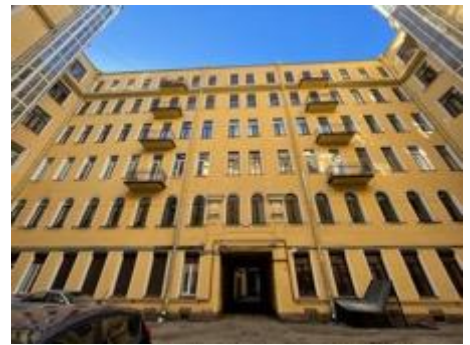
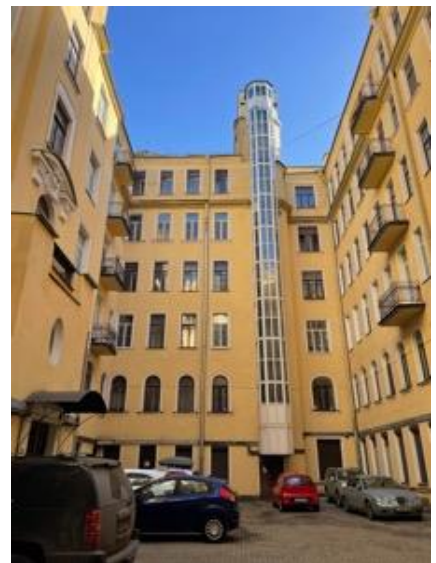
фасады северного двора:

два эркера, прямоугольной формы, на уровне третьего этажа, примыкающих к ризалиту;

исторические местоположение и конфигурация двух балконов (прямоугольные в плане), венчающих эркеры в уровне шестого этажа; ограждение балконов – материал (черный металл), техника исполнения (ковка), рисунок (вертикальные стойки);

местоположение, габариты и прямоугольная конфигурация шестнадцати балконов в уровне 3-6 этажей;

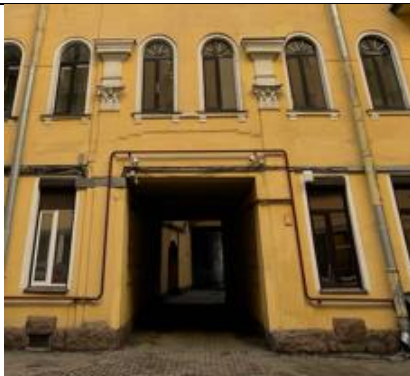
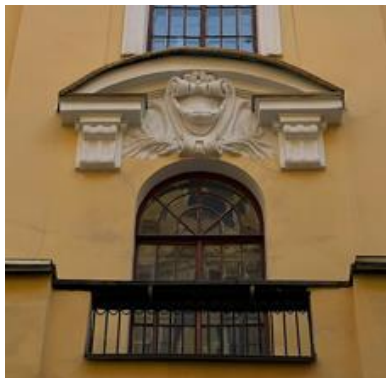
| | | <p>двухъярусные пилястры, фланкирующие воротный проезд южного фасада: пилястры нижнего яруса с капителями – коринфского ордера, верхнего яруса – тосканского ордера;</p> <p>лучковый сандрик, над полуциркульным окном третьего этажа, на волютообразных кронштейнах, с фигурным картушем в обрамлении пальмовых ветвей.</p> | |

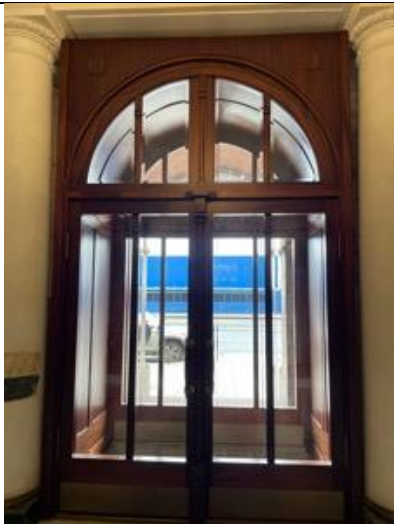
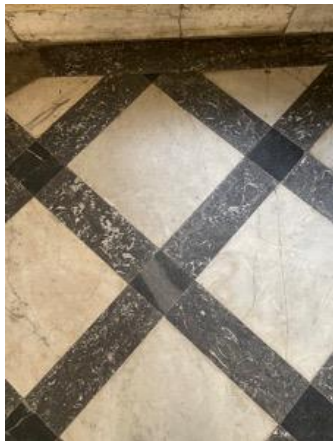
| 5 | <p>Декоративно-художественная отделка интерьера:</p> | <p>парадная лестница 1ЛК: тамбур – местоположение, конструкция, материал дверных заполнений (дерево):</p> <p>фрамуга с полуциркульным оконным проемом с расстекловкой в 4 стекла, с резной валютой на среднике;</p> <p>покрытие пола вестибюля и лестничных площадок – материал (полихромный мрамор), рисунок (геометрический);</p> | |

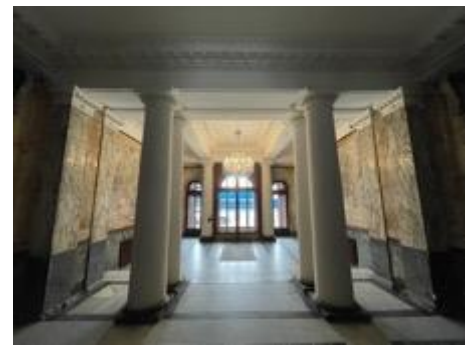
парадный вестибюль:  
декоративное лепное оформление потолка - кессоны, выносной карниз на кронштейнах, декорированный розетками и акантовыми листьями; круглая розетка в центре потолка, цветочного рельефа;

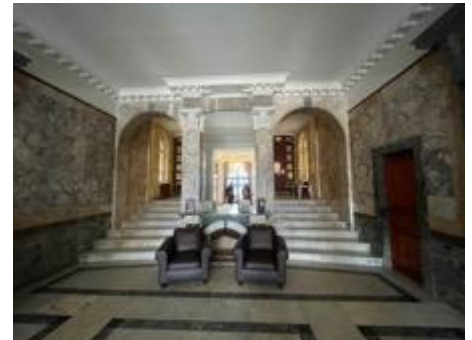
декоративное оформление стен – полихромный мрамор (зеленовато-серый с прожилками, темно-красный), капитель, декорированная лепной порезкой иоников;

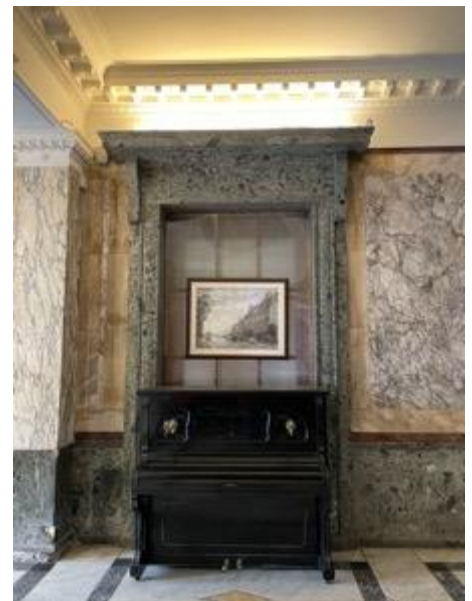
местоположение, габариты и конфигурация наличников дверных и оконного проемов, линейные сандрики над дверным и оконным проемами (материал–мрамор зеленоватого цвета);

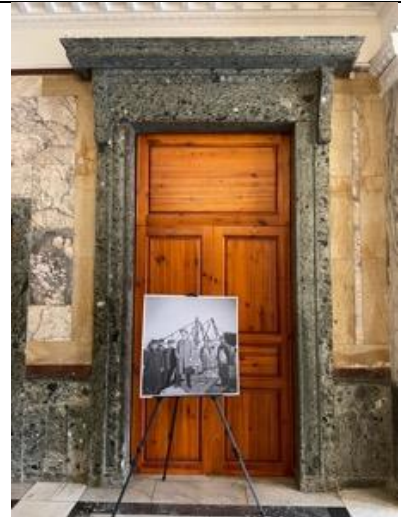
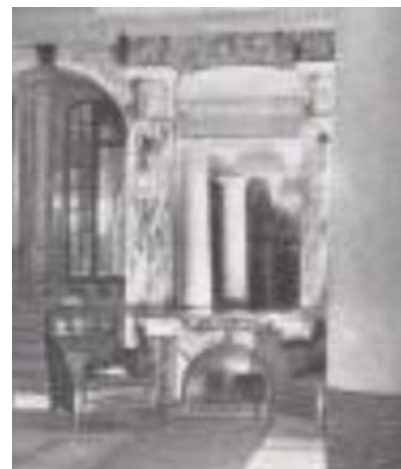
камин (средистенный, одноярусный, облицованный мрамором; гладкий фриз; топочное отверстие полуциркульной формы с латунным козырьком, латунная решетка; топка фланкирована сдвоенными  $\frac{3}{4}$  колоннами без капителей, на базах);

зеркало над камином, фланкированное пилонами с капителями в виде голов кариатид;

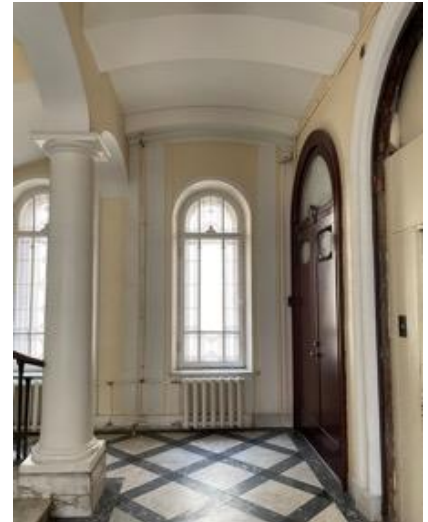
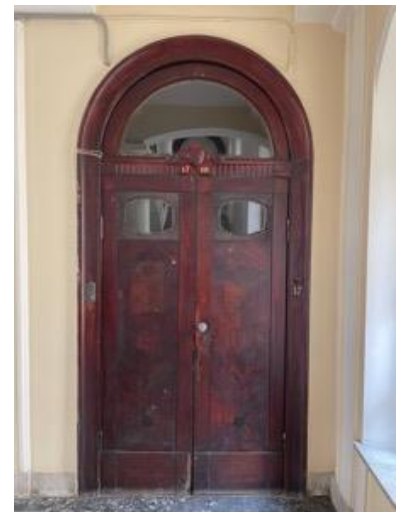
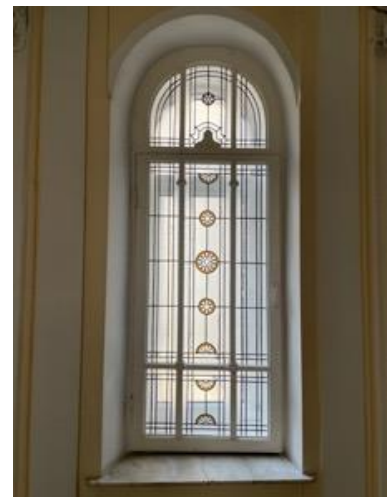
дверные заполнения проемов лестничных площадок (12 штук) - материал (дерево), габариты, конструкция (с полуциркульной перемычкой, двустворчатые, филенки, в центре над створками картуш (дерево, резьба) с историческим номером квартиры;

оконные заполнения лестничных площадок (48 штук): материал (дерево) и рисунок (мелкая геометрическая расстекловка) внутреннего витражного оконного заполнения;

витражное заполнение оконных проемов лестницы в свинцово-паечной технике с остеклением разнофактурным стеклом (рифленое, волнистое);

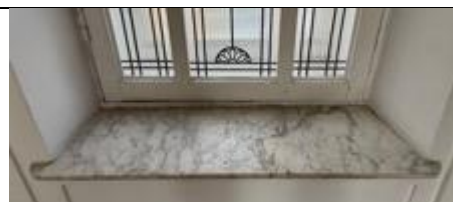
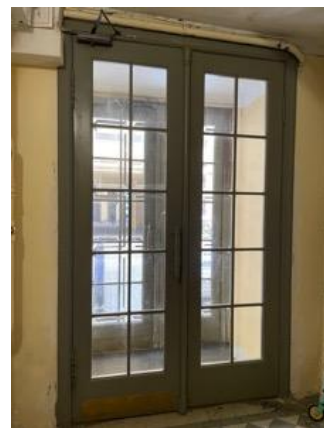
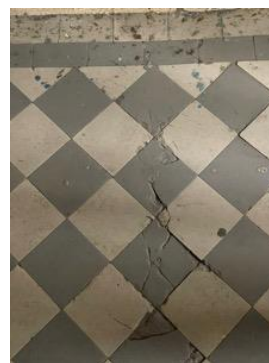
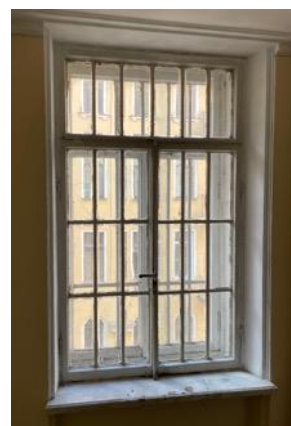
филенки в рамах с растительно-геометрическим рисунком;

покрытие пола вестибюля и лестничных площадок – двухцветная плитка (серая и белая), рисунок – ромбы;

оконные заполнения с мелкой расстекловкой с фацетным стеклом;
