**О включении выявленного объекта  
культурного наследия в единый  
государственный реестр объектов культурного  
наследия (памятников истории и культуры)  
народов Российской Федерации в качестве  
объекта культурного наследия регионального значения  
«Доходный дом Первого Российского  
страхового общества с курдонером и оградой»,  
об утверждении границ и режима использования  
территории объекта культурного наследия,  
об утверждении предмета охраны  
объекта культурного наследия**

Границы территории объекта культурного наследия регионального значения  
«Доходный дом Первого Российского страхового общества с курдонером и оградой»  
(далее – объект культурного наследия),  
расположенного по адресу: Санкт-Петербург, Кронверкская улица, дом 29/37, литеры Б, Г

Предмет охраны объекта культурного наследия регионального значения  
«Доходный дом Первого Российского страхового общества с курдонером и оградой»,  
расположенного по адресу: Санкт-Петербург, Кронверкская улица, дом 29/37, литеры Б, Г

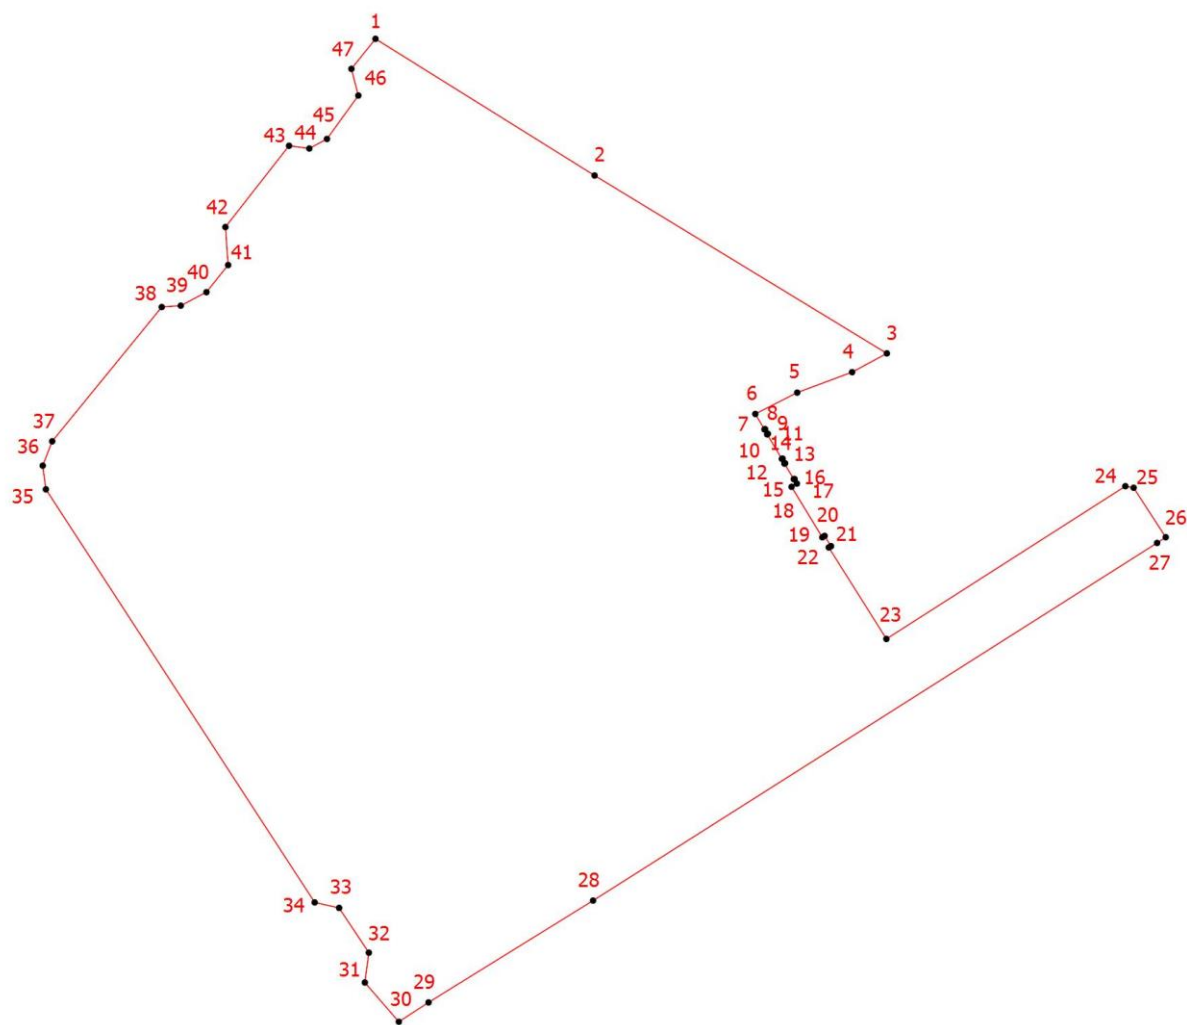
2. Перечень координат характерных точек границ территории объекта культурного наследия:

Координаты характерных точек в системе координат, установленной для ведения государственного кадастра объектов недвижимости (м):

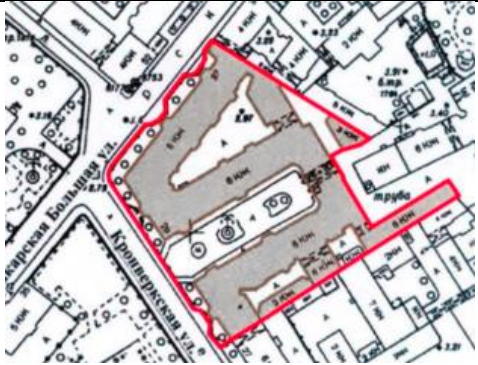
| №<br>пп | Видовая<br>принадлежность<br>предмета охраны | Предмет охраны | Фотофиксация |
|---|---|---|---|
| 1 | Объемно-пространственное и планировочное решение территории: | историческое (здесь и далее под термином «исторический» предлагается понимать архитектурные решения, конструктивные и декоративные элементы по состоянию до 1917 г.) планировочное решение территории. | |

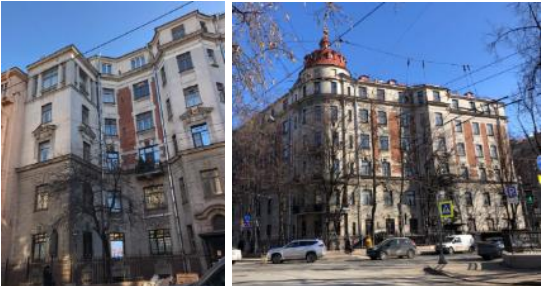
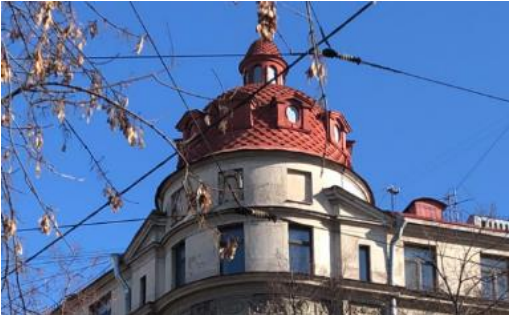
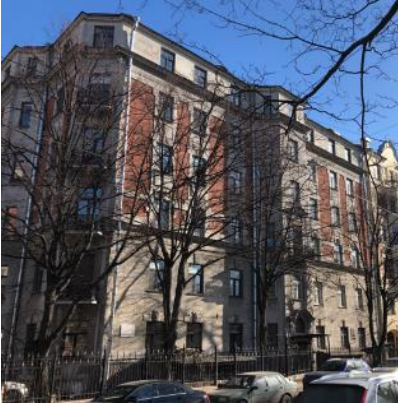
| №<br>пп | Видовая<br>принадлежность<br>предмета охраны | Предмет охраны | Фотофиксация |
|---|---|---|---|
| 2 | Объемно-пространственное решение: | габариты, конфигурация и объемно-пространственное решение двух пятиэтажных с аттиковым 6-м этажом лицевых корпусов: П-образного и прямоугольного в плане, с курдонером, палисадником и металлической оградой по периметру, и пяти дворовых флигелей (три шестиэтажных, два трехэтажных), в том числе с воротными проемами исторических гаражей (один из флигелей отдельно стоящий, близкий в плане к треугольнику), включая воротные проезды с цилиндрическими сводами и дворовые корпуса; полуциркульный в плане угол здания на пересечении улиц Большой Пушкарской и Кронверкской завершается циркульной башней с фонариком; фасад по ул. Большой Пушкарской имеет три ризалита – один прямоугольный в плане, два трапециевидных в плане; фасады по Кронверкской ул. имеют два ризалита (по одному с каждой стороны) трапециевидной в плане формы; | |

фасады боковых корпусов курдонера имеют по два трапециевидных в плане ризалита (ризалиты в глубине фланкированы балконами на уровне 3-го этажа);

фасад центрального поперечного объема курдонера по центру имеет прямоугольный в плане ризалит с трехчастным воротным проездом в виде трехпролетной арки;

стены воротного проезда с полуциркульными арками и полуциркульными нишами;

дворовые фасады имеют трапециевидные и полуциркульные в плане ризалиты;

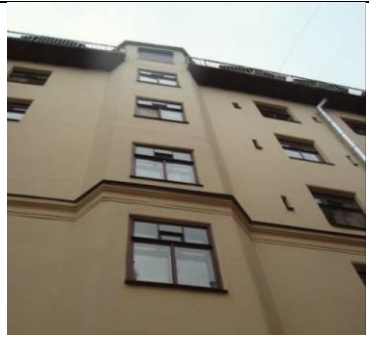
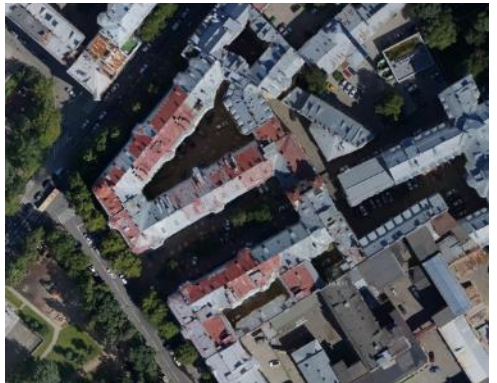
| | | <p>дворовый фасад имеет трапециевидный в плане эркер над воротным проездом;</p> <p>исторический объем прямоугольной в плане часовой башни в центральной части П-образного корпуса, перекрытой сферическим куполом с фонариком;</p> <p>конфигурация и габариты крыш (скатная, сложной конфигурации), высотные отметки конька, материал окрытия (металл).</p> | |

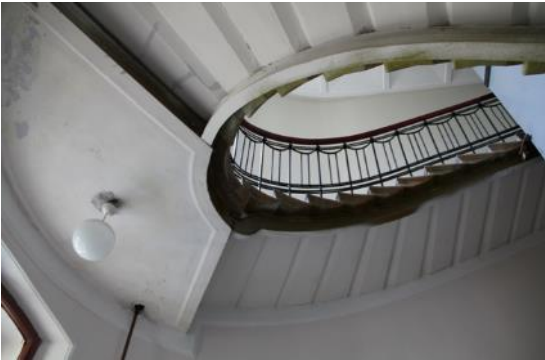
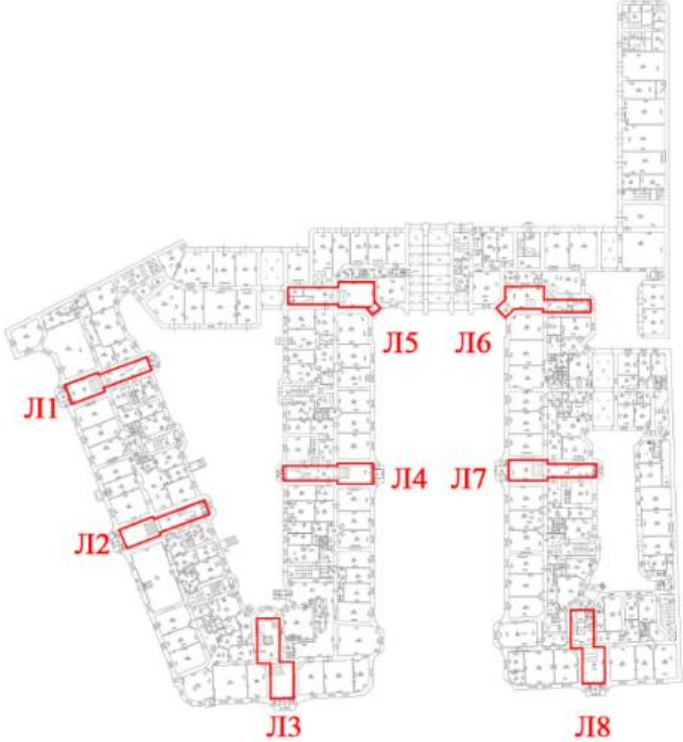
| | | <p>парадные лестницы 1-8Л:</p> <p>местоположение в ризалите, тип – двухмаршевая, конструкция – по косоурам с заделкой одной стороны в стену, межлестничные площадки на прусских сводах, материал ступеней – известняк, материал покрытия межлестничных площадок – метлахская плитка, ограждение – металлическое, кованое, рисунок геометрический в виде сегментов с вертикальными металлическими стойками и провисающей «лентой», поручень – деревянный, профилированный;</p> | |

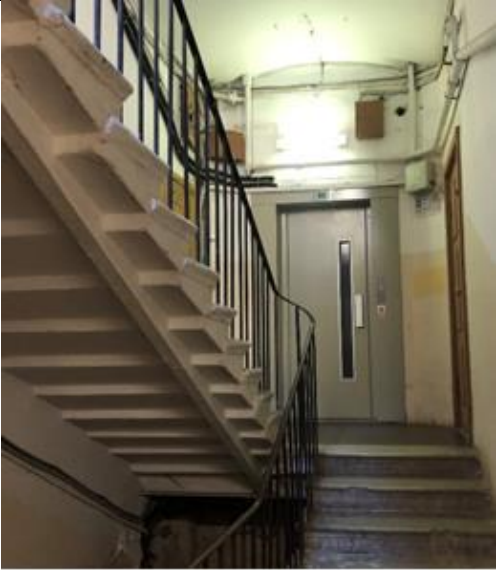
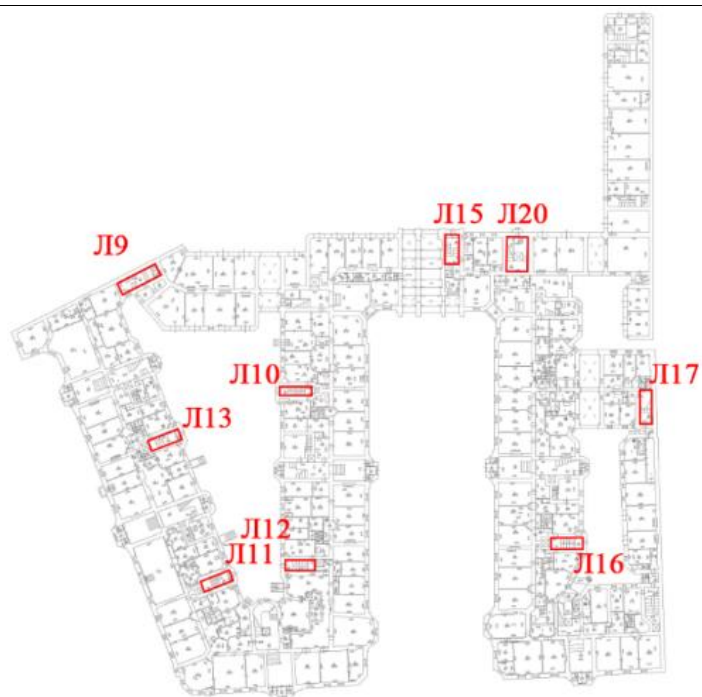
| | | <p>Служебные лестницы Л 9-13, 15-17, 20:</p> <p>местоположение в ризалитах, тип – двухмаршевая, конструкция – по косоурам с заделкой одной стороны в стену, межлестничные площадки на сводах, в т.ч. прусских, материал ступеней – известняк, материал покрытия межлестничных площадок – метлахская плитка, ограждение – металлическое, кованое, из вертикальных прутьев, поручень – металлический;</p> | |

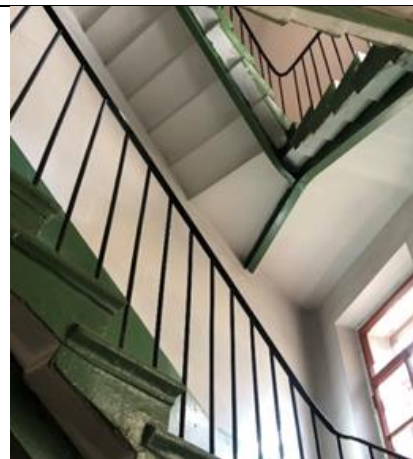
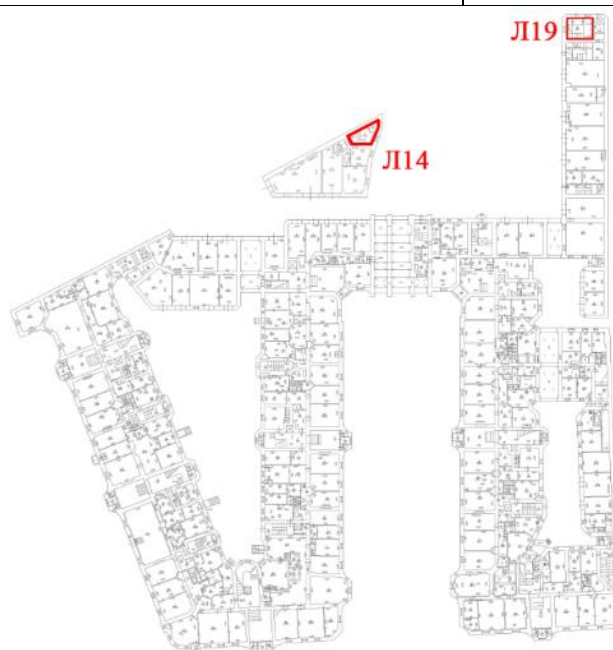
служебные лестницы Л 14,19:  
местоположение - Л 14 в литере Г, Л  
19 в восточном корпусе, тип –  
трехмаршевая, конструкция – по  
косоурам с заделкой одной стороны в  
стену, материал ступеней – известняк,  
ограждение – металлическое, кованое,  
из вертикальных прутьев, поручень –  
металлический;

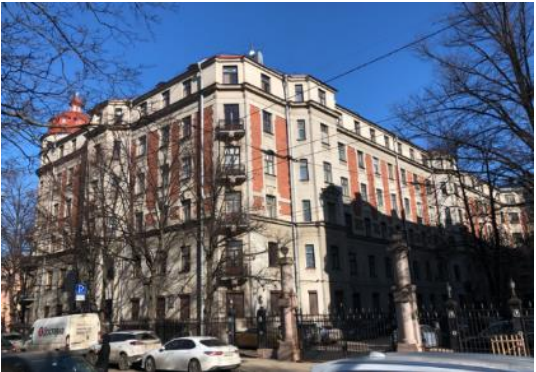
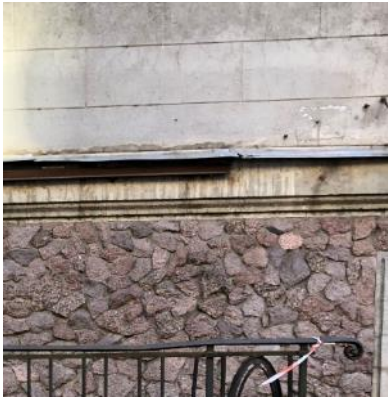
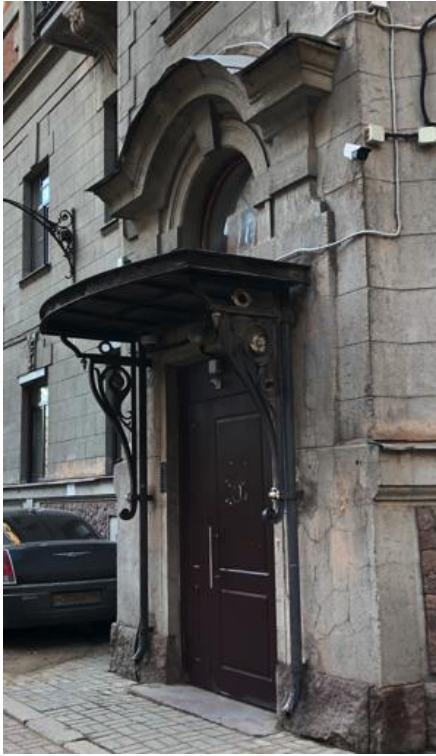
| 5 | Архитектурно-художественное решение лицевого фасада: | <p>Архитектурно-художественное решение лицевых фасадов в стиле неоклассицизма;</p> <p>материал и характер фасадной поверхности (гранитный цоколь в технике «рваного камня», полигональная гранитная кладка цокольного этажа; терразитовая штукатурка с неглубоким квадратным рустом, облицовочный красный кирпич межоконных вертикальных простенков на уровне 3-5-го этажей);</p> <p>фасады лицевых корпусов, выходящих на Кронверкскую ул.:</p> <p>парадные дверные проемы – конфигурация (прямоугольная), габариты, местоположение;</p> <p>оформление парадных дверных проемов – профилированные наличники, оконные проемы полуциркульной формы над козырьком, оформленные наличником с замковым камнем и профилированным сандриком лучковой формы;</p> <p>козырьки над парадными входами курдонера – материал (металл), техника исполнения (ковка), конструкция (плоский навес на кронштейнах с опорами, представляющими собой водосточные трубы), рисунок кронштейнов (кованый узор с цветочными мотивами); профилированный подоконный карниз 1-го этажа;</p> | |

оконные проемы, включая цокольный этаж – конфигурация (прямоугольные, полуциркульные над парадными входами), габариты, местоположение;

заполнения оконных проемов – исторический рисунок расстекловки и единообразие цветового решения;

оформление оконных проемов 1-го и 2-го этажа: раскрепованный замковый камень (на 1-м этаже с пальметтой);

рустовка стен 1-го и 2-го этажей, выполненная из терразитовой штукатурки;

подоконный карниз на уровне 3-го этажа;

оформление оконных проемов 3–5-го этажей: проемы объединены по вертикали наличниками (окна 4-го этажа с замковым камнем и маскаронном из терразитовой штукатурки: чередование женских маскаронов и маскарона Селена);

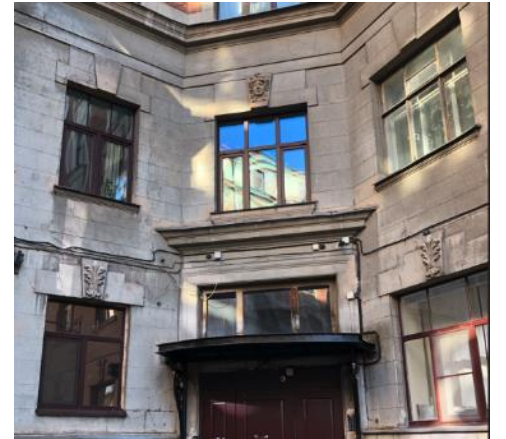
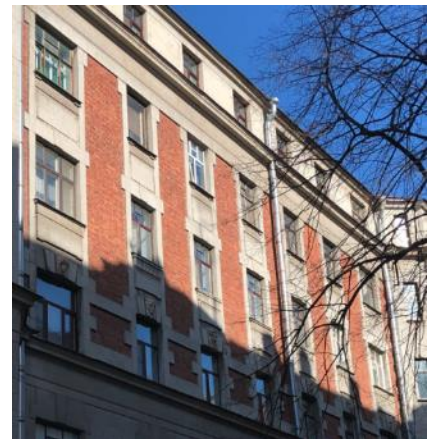
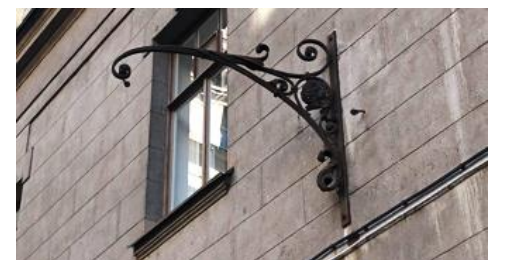
балконы: местоположение (в уровне 3-го этажа по краям от ризалитов в глубине курдонера и на ризалитах по Кронверкской ул., в уровне 2-5-го этажей на угловых частях по Кронверкской ул.), конструкция (прямоугольная в плане балконная плита с закругленными краями на одном кронштейне) оформление (кронштейн с штукатурным декором), балконный дверной проем с профилированным наличником и разорванным треугольным сандриком, в центре которого львиный маскарон, сандрик на кронштейнах; ограждения балконов – материал (металл), техника исполнения (ковка), рисунок (вертикальные стойки с завитками, объединенные кольцами с муфтами, поясами геометрического рисунка сверху и снизу, щитом с пальметтой посередине ограждения);

арочные проезды центрального фасада поперечного корпуса курдонера разделены четырьмя муфтированными колоннами, на которые опирается профилированный карниз с дентикулами; на выступе над каждой колонной установлены вазоны;

на фасаде над арочным проездом замковые камни с маскаронами и филенки с рельефным декором из гирлянд и розеток (в центральной филенке – картуш с датировкой);

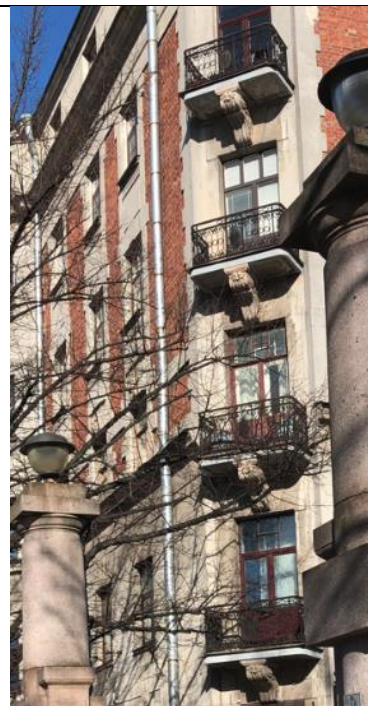
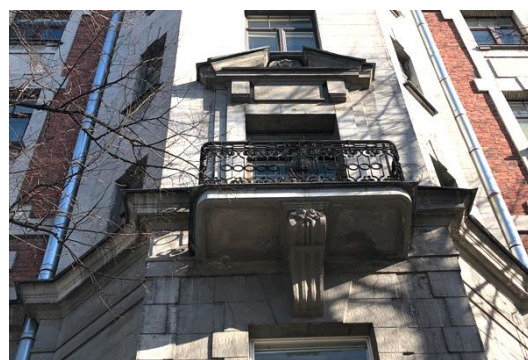
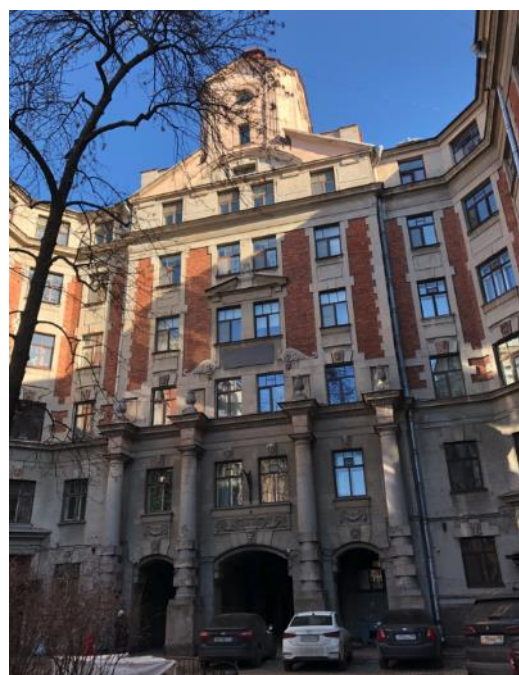
два оконных проема, объединенных треугольным разорванным сандриком с рельефной композицией растительного характера в центре – на уровне 4-го этажа, над проездом;

рельефные волюты с гирляндами над центральным воротным проездом на уровне 3-4-го этажей;

оформление арок в стенах арочного проезда профилированными наличниками и раскрепованными замковыми камнями;

два металлических фонаря, подвешенные к перекрытию воротного проезда, материал (металл);

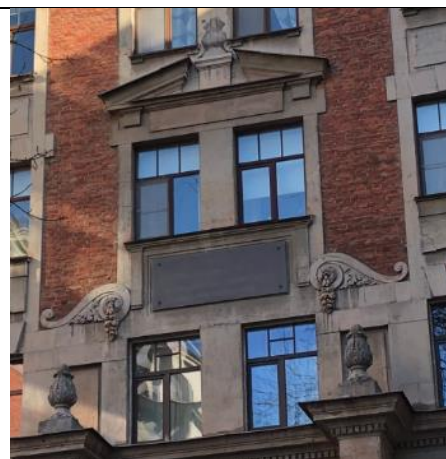
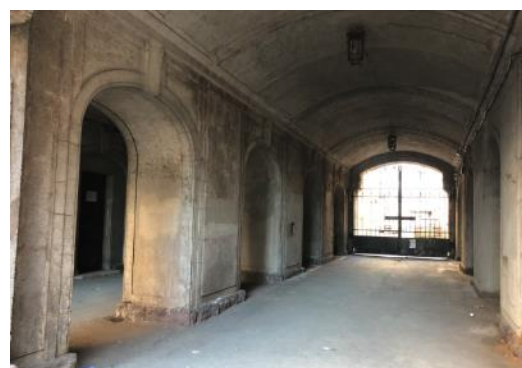
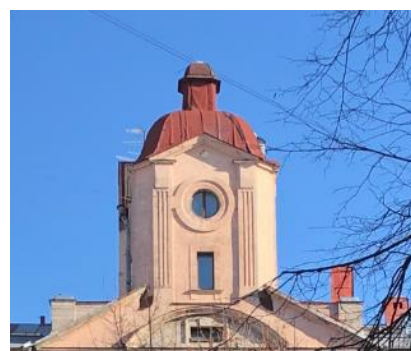
оформление башни: нижний уровень оформлен в виде разорванного треугольного фронтона, внутри которого расположен профилированный фронтон лучковой формы, по сторонам башни невысокие постаменты с вазами;

края второго уровня фланкированы каннелированными пилястрами, завершающимися треугольным полуфронтоном;

прямоугольные оконные проемы оформлены наличниками в виде профилированных рам, в нижнем ярусе – с замковым камнем, в верхнем – с подоконной плитой на декоративных кронштейнах, циркульный оконный проем оформлен профилированным наличником в виде рамы;

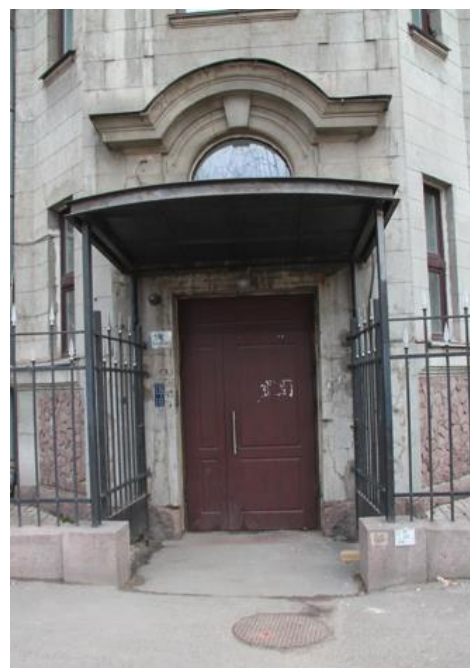
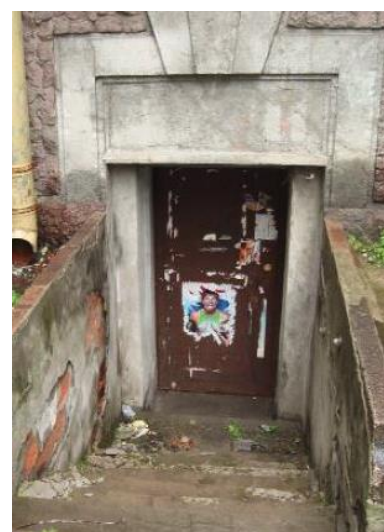
Лицевой фасад со стороны  
Большой Пушкарской улицы:

оформлен аналогично лицевым  
фасадам по Кронверкской улице;  
верные проемы – конфигурация  
(прямоугольная), габариты,  
местоположение;

оформление парадных дверных  
проемов – профилированные  
наличники, оконные проемы  
полуциркульной формы над  
козырьком, оформленные наличником  
с замковым камнем и  
профилированным сандриком  
лучковой формы;

козырьки над парадными входами  
курдонера – материал (металл),  
техника исполнения (ковка),  
конструкция (плоский навес на  
кронштейнах с опорами,  
представляющими собой водосточные  
трубы), рисунок кронштейнов  
(кованый узор с цветочными  
мотивами);

исторический приямок с дверным  
проемом помещения 45-Н –  
конфигурация, габариты,  
местоположение, оформление:  
наличник, декорированный замковым  
камнем, с филенкой терразитовой  
штукатурки над дверным проемом:  
габариты, местоположение;

лестница прямая – вид  
(одномаршевая), материал  
(известняк);

бордюр прямая - габариты,  
местоположение; материал (красный  
гранит), оформление – профиль по  
верхнему краю;

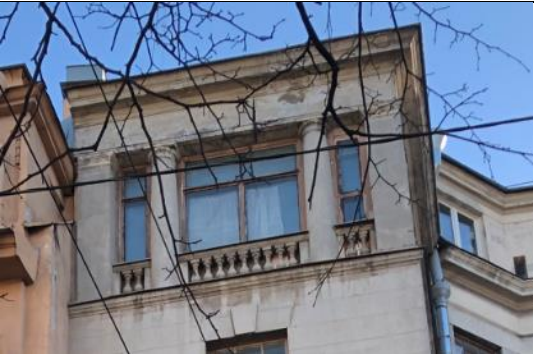
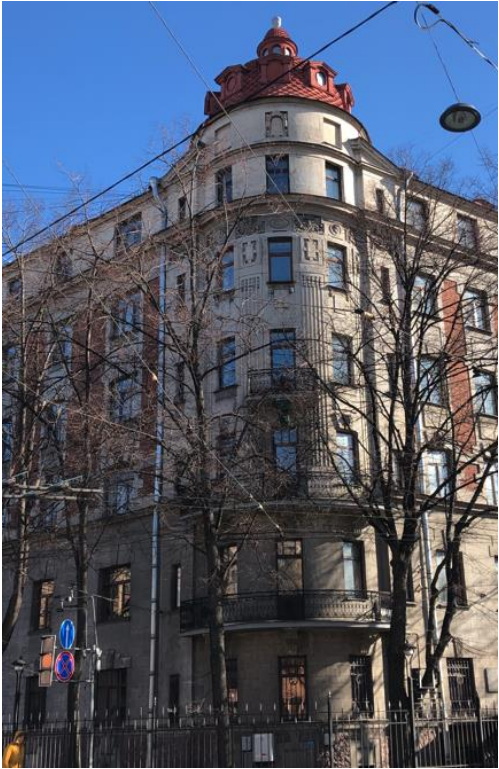
| | | <p>лоджия в завершении бокового прямоугольного в плане ризалита – местоположение, габариты, оформление: перекрытие поддерживается пилонами по бокам и колоннами тосканского ордера; ограждение в виде балюстрады с профилированными перилами и фигурными балясинами;</p> <p>угловая часть лицевого фасада по Большой Пушкарской улице полукруглой формы, с двумя полукруглыми балконами на трех штукатурных кронштейнах на уровне 2-го и 3-го этажей и балконом на одном кронштейне на уровне 4-го этажа; конструкция (полуциркулярная плита на кронштейнах), оформление (кронштейны с штукатурным декором), ограждения балконов – материал (металл), техника исполнения (ковка), рисунок (вертикальные стойки с завитками, объединенные кольцами с муфтами, поясами геометрического рисунка сверху и снизу, щитом с пальметтой посередине ограждения);</p> <p>каннелированные лопатки с растительным орнаментом в верхней части, объединяющие 3–5-й этажи;</p> <p>башня, завершенная куполом, с люкарнами, фонариком и вазоном;</p> | |

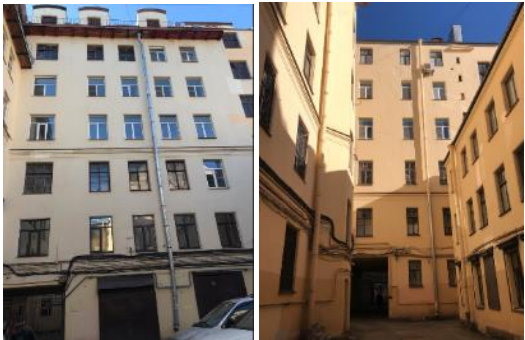
| | <p>Архитектурно-художественное решение дворовых фасада:</p> | <p>конфигурация (прямоугольные), габариты и местоположение оконных и дверных проемов;</p> <p>заполнения оконных проемов – исторический рисунок расстекловки и единообразие цветового решения;</p> <p>материал и характер обработки фасадной поверхности – гладкая окрашенная штукатурка;</p> | |

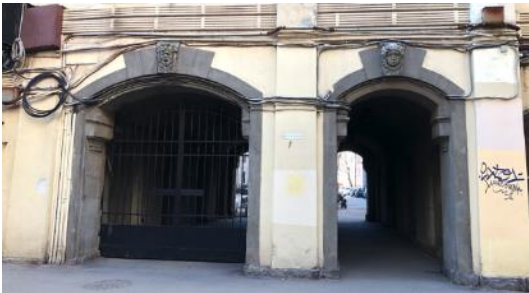
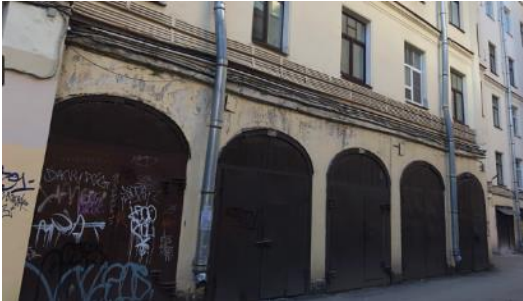
| | | <p>материал отделки цоколя – известняк, гранит;</p> <p>оформление двух пролетов воротного проезда, выходящие на фасад арками коробового очертания: наличники, отделанные терразитовой штукатуркой, с замковыми камнями, декорированными маскаронами;</p> <p>подоконные и межэтажные карнизы;</p> <p>оформление башни: нижний уровень оформлен в виде разорванного треугольного фронтона, внутри которого расположен профилированный фронтон лучковой формы;</p> <p>края второго уровня фланкированы пилястрами с филенками, на которые опирается щипец, над тремя оконными проемами расположен трехчастный сандрик с замковым камнем;</p> <p>проемы гаражей – конфигурация (прямоугольные с коробовым завершением), габариты, местоположение.</p> | |

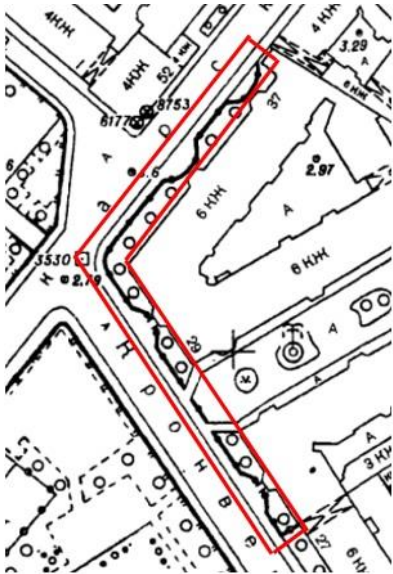
| 6 | Объемно-пространственное и архитектурно-художественное решение ограды: | <p>ограда:</p> <p>местоположение – вдоль лицевых фасадов по Большой Пушкарской и Кронверкской улицам, материал секций ограды (металл), материал цоколя, на котором расположена ограда (гранит), материал фонарей (металл и стекло), оформление ограды (секции в виде вертикальных стержней, оканчивающихся пиками, разделены столбами с шишками в завершении);</p> | |

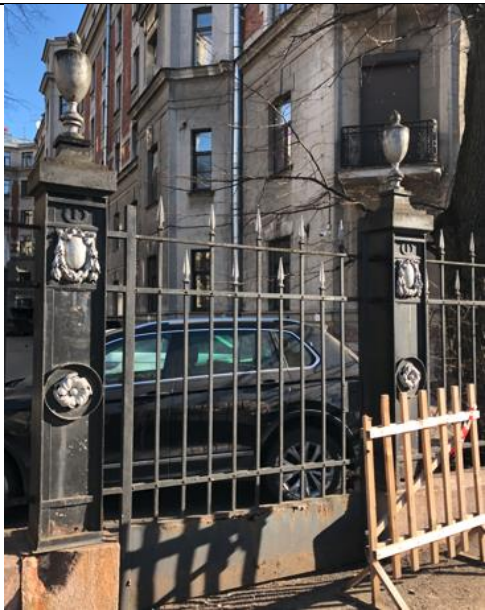
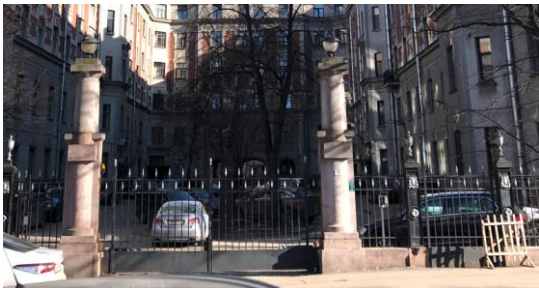
| | | <p>главный вход в курдонер оформлен четырьмя металлическими столбами с вазонами, на столбах – цветочные розетки и щиты с гирляндами; в центре - двустворчатые ворота на гранитных столбах, переходящих в колонны, увенчанные фонарями; оформление ворот - в виде вертикальных стержней, оканчивающихся пиками;</p> | |

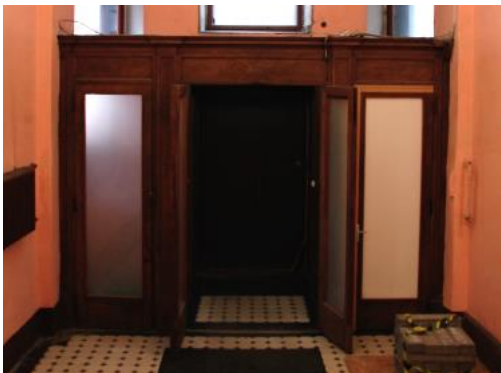
| 7 | <p>Декоративно-художественное оформление интерьеров:</p> | <p>Лестница Л1:<br/>тамбур парадного входа (Л 1): прямоугольный в плане с боковыми светлыми стенками, материал – дерево, оформление – пилястры, профилированный карниз;</p> <p>тамбурные двери – двустворчатые, светлые, материал – дерево, стекло;</p> <p>покрытие пола вестибюля, тамбура и межлестничных площадок: метлахская плитка, рисунок «соты»;</p> | |

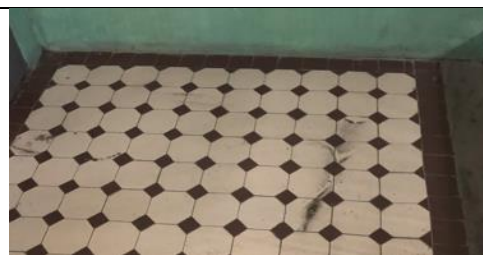
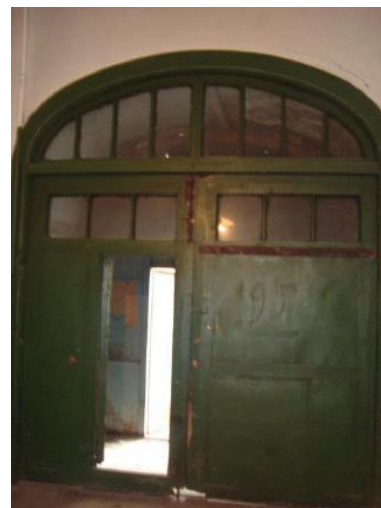
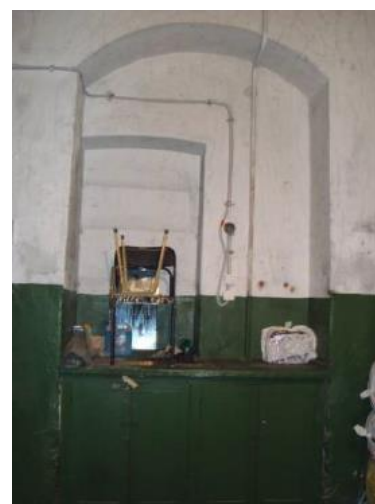
Пом.17-Н:

коробовый свод тамбура входного проема автомобильного гаража;  
фрамуга внутреннего заполнения тамбура коробового очертания с деревянным заполнением исторической геометрической расстекловки;

две ниши в стене помещения 17-Н, расположенные одна в другой, с коробовым и уплощенным коробовым завершением;
