ПРАВИТЕЛЬСТВО САНКТ-ПЕТЕРБУРГА  
КОМИТЕТ ПО ГОСУДАРСТВЕННОМУ КОНТРОЛЮ, ИСПОЛЬЗОВАНИЮ  
И ОХРАНЕ ПАМЯТНИКОВ ИСТОРИИ И КУЛЬТУРЫ  
**РАСПОЯЖЕНИЕ**

**О включении выявленного объекта  
культурного наследия в единый  
государственный реестр объектов культурного  
наследия (памятников истории и культуры)  
народов Российской Федерации в качестве  
объекта культурного наследия регионального значения  
«Особняк П.М. Стенбока (с металлической оградой)»,  
об утверждении границ и режима использования территории  
объекта культурного наследия, об утверждении  
предмета охраны объекта культурного наследия**

Границы территории объекта культурного наследия регионального значения  
«Особняк П.М. Стенбока (с металлической оградой)»  
(далее – объект культурного наследия),  
расположенного по адресу: Санкт-Петербург, проспект Динамо, дом 24, литера А

Предмет охраны объекта культурного наследия регионального значения  
«Особняк П.М. Стенбока (с металлической оградой)»,  
расположенного по адресу: Санкт-Петербург, проспект Динамо, дом 24, литера А

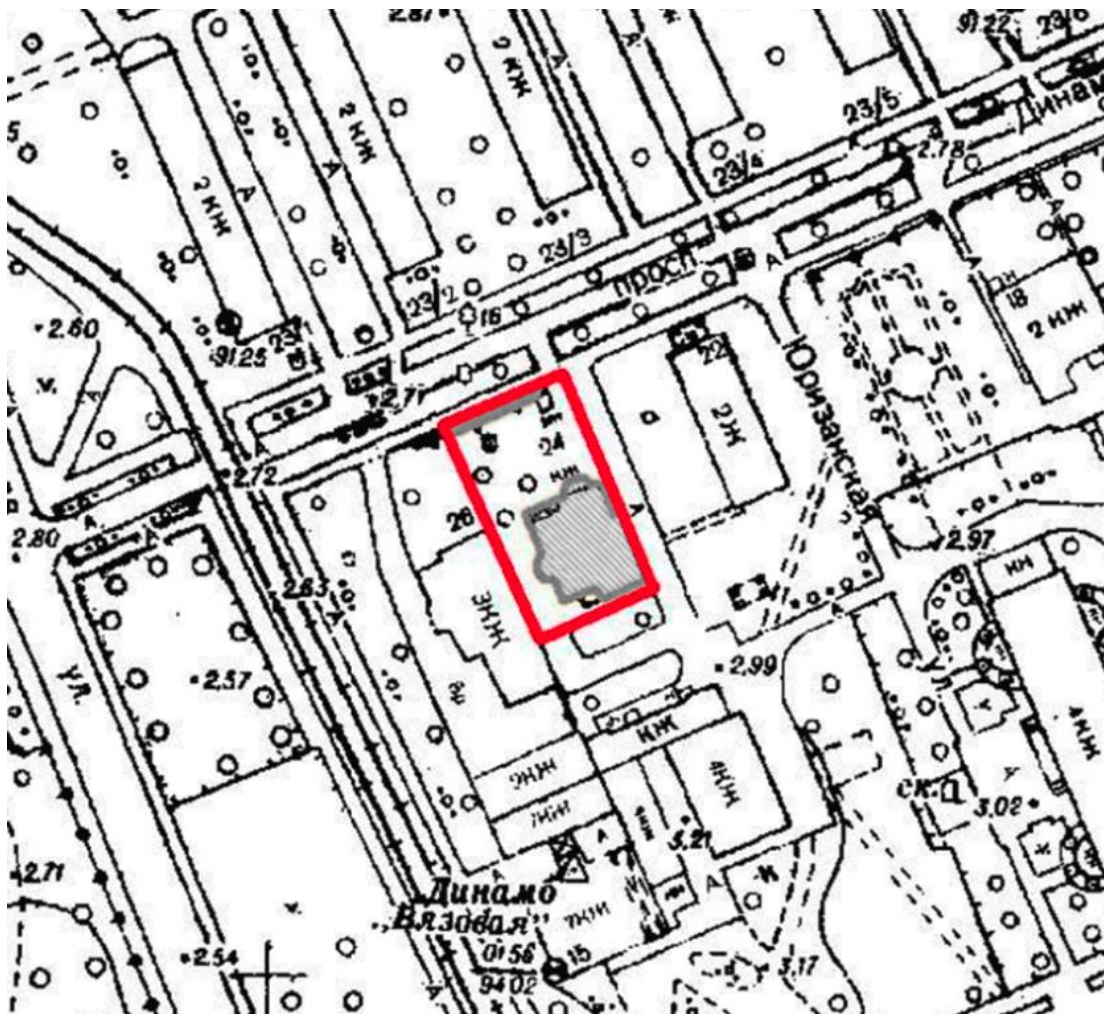
1. Схема границ территории объекта культурного наследия

- граница территории объекта культурного наследия регионального значения  
«Особняк П.М. Стенбока (с металлической оградой)»;

- объект культурного наследия регионального значения «Особняк П.М. Стенбока  
(с металлической оградой)».

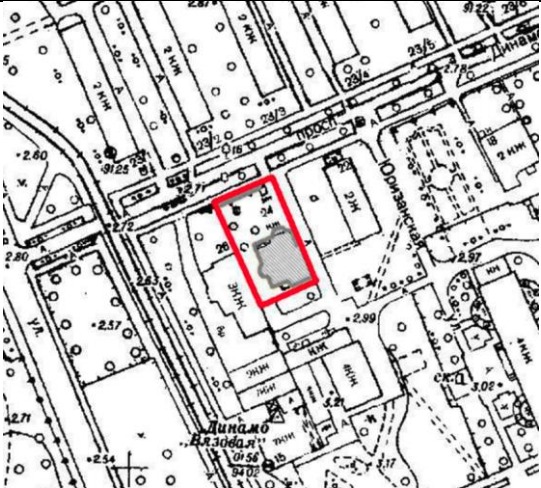
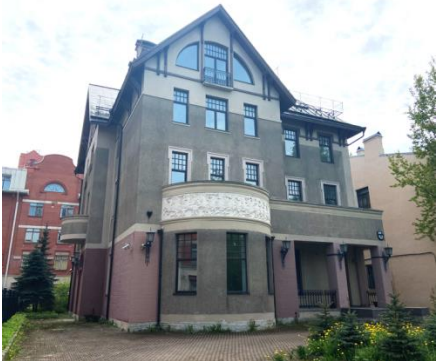
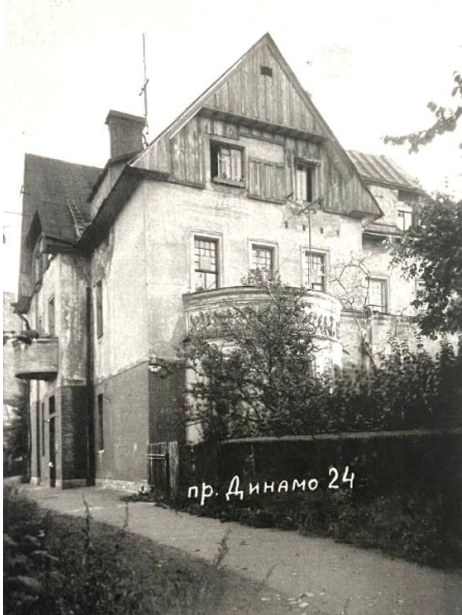
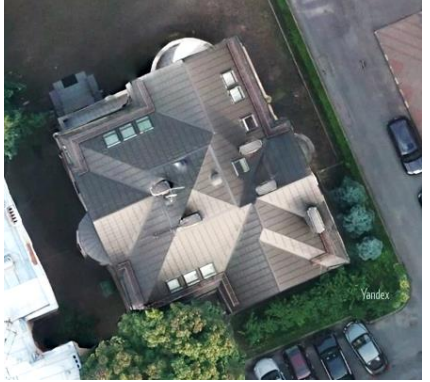
| №<br>пп | Видовая<br>принадлежность<br>предмета охраны | Предмет охраны | Фотофиксация |
|---|---|---|---|
| 1 | Объемно-пространственное решение: | <p>Местоположение и градостроительные характеристики объекта, его роль в композиционно-планировочной структуре квартала и в линии застройки проспекта Динамо;</p> <p>местоположение, конфигурация сложного в плане здания, с ризалитом на три световые оси с северо-западной стороны, полуциркульным в плане объемом и прямоугольной лоджией с крыльцом;</p> <p>*исторические (здесь и далее под термином «исторический» предлагается понимать архитектурные решения, конструктивные и декоративные элементы по состоянию до 1917 г.) габариты здания по высоте, конфигурации крыши и архитектурное решение фасадов здания выше второго этажа изменены в следствии работ по капитальному ремонту и приспособлению в 2003 г.</p> | |

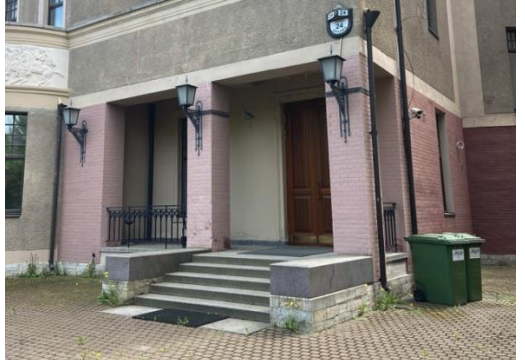
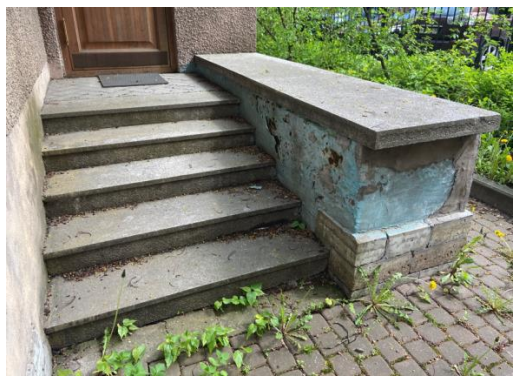
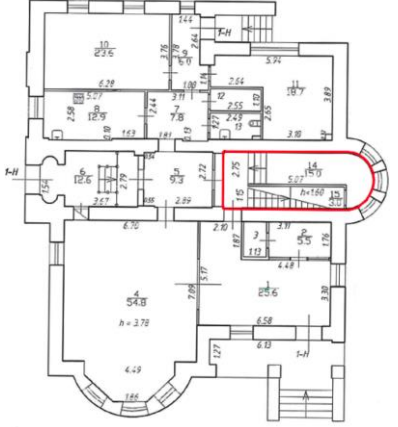
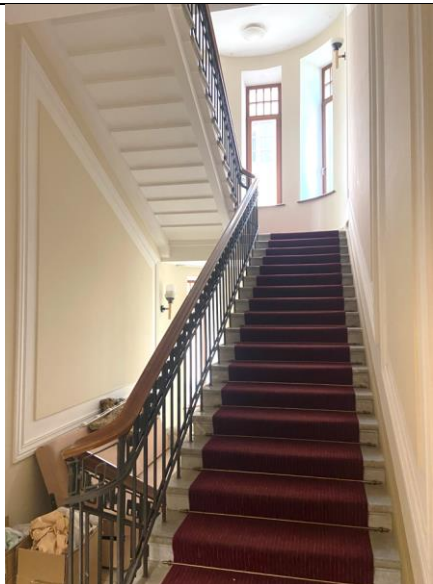
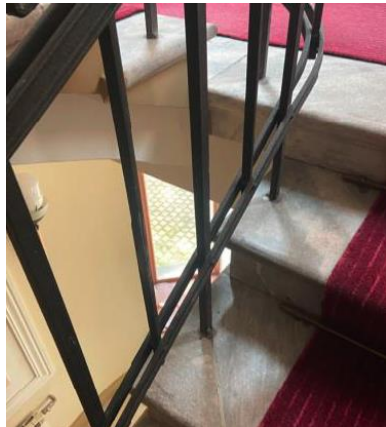
| 2 | Конструктивная система: | <p>наружные и внутренние капитальные стены — местоположение, материал (кирпич);</p> <p>местоположение междуэтажных перекрытий 1-го и 2-го этажей;</p> <p>крыльцо со стороны северо-западного фасада — лоджия (габариты, конструкция (на двух пилонах), конфигурация) и лестница (конструкция — средистенная, тип — одномаршевая);</p> <p>крыльцо со стороны юго-восточного фасада — лестница: тип (одномаршевая);</p> <p>парадная лестница: местоположение, конструкция и тип (двухмаршевая на косоурах в ризалите), габариты, материал ступеней — мрамор (в уровне 1-2-го этажей);</p> | |

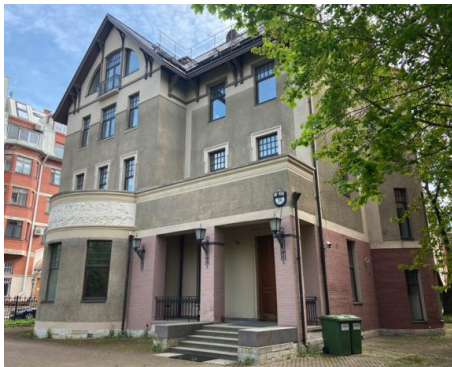
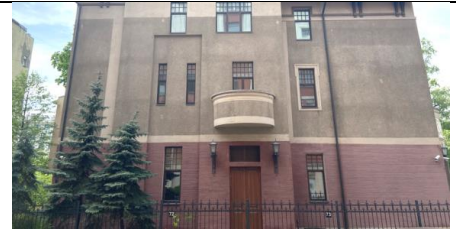
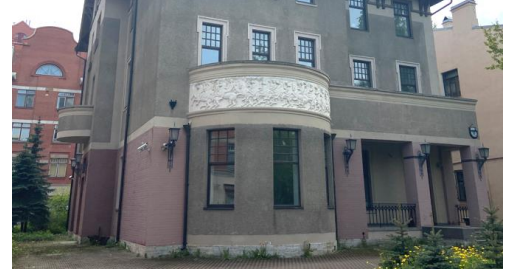
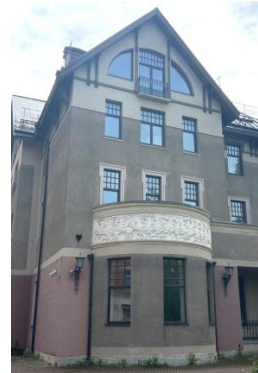
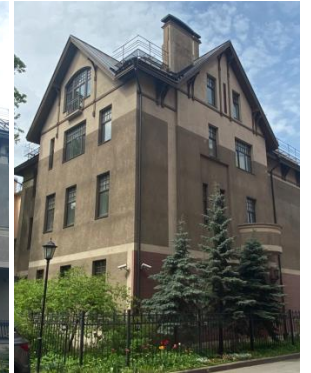
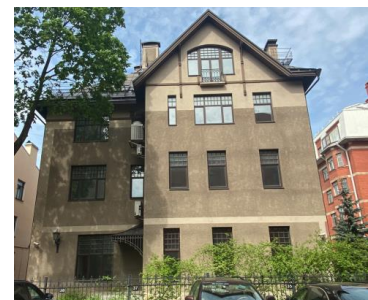
| 3 | Архитектурно-художественное решение фасадов | <p>архитектурно-художественное решение фасадов выполнено в формах стиля модерн:</p> <p>материал отделки цоколя – известняк;</p> | |

материал и характер отделки фасадной поверхности – сочетание штукатурки основных фасадных плоскостей и красного облицовочного кирпича в уровне 1-го этажа;

дверные проемы: местоположение, габариты, конфигурация (прямоугольные);

оконные проемы в уровне 1-2-го этажей: местоположение, габариты, конфигурация (прямоугольные); заполнения оконных проемов: материал (дерево), единообразие цветового решения, рисунок расстекловки;

оформление оконных проемов в уровне 2-го этажа: наличники в виде профилированных рам;

ризалиты, завершенные щипцом: местоположение (на всех фасадах)

полуциркульный в плане эркер со стороны северо-западного фасада в уровне 1-го этажа, оформлен профилированным фризом с барельефом в виде конных всадников;

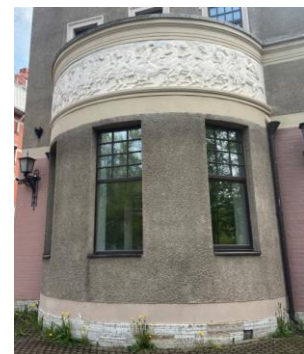
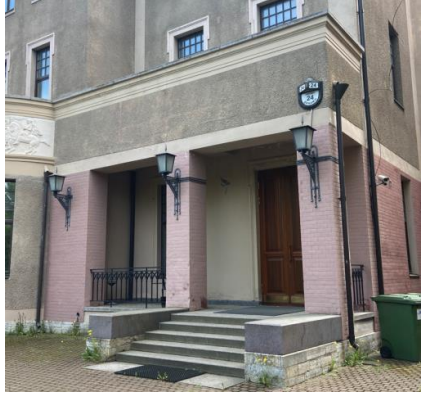
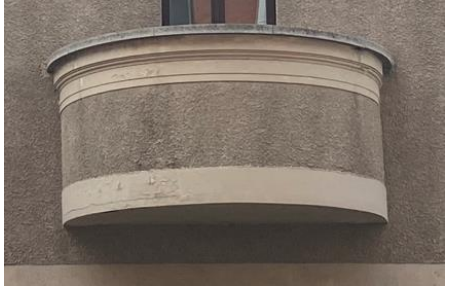
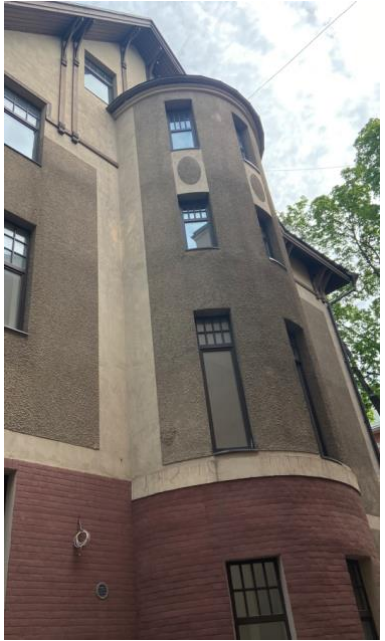
| | | <p>прямоугольная в плане лоджия на двух пилонах, завершающаяся балконом, со стороны северо-западного фасада, оформлена профилированным карнизом;</p> <p>полуциркульный в плане балкон со стороны северо-востока в уровне второго этажа, оформлен профилированным карнизом;</p> <p>исторический объем полуциркульного в плане лестничного ризалита со стороны юго-западного фасада на высоту первого этажа.</p> | |

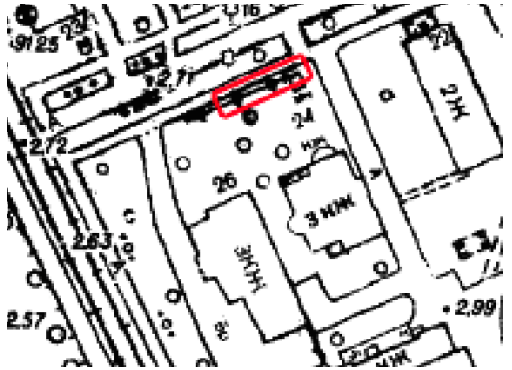
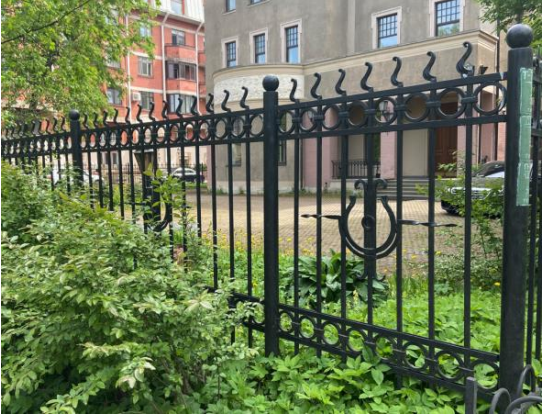
| 4 | <p>Объемно-пространственное и архитектурно-художественное решение элементов предмета охраны</p> | <p>ограда:</p> <p>местоположение сохранившейся части ограды — вдоль проспекта Динамо;</p> | |

| | | <p>оформление ограды - сегменты, разделенные столбами, увенчанными шарами, рисунок — комбинация геометрического и фигурного орнамента с поясами в виде перевязанных между собой колец и завершением в виде серповидных пик;</p> <p>материал — металл.</p> | |
